PILNE zawiadomienie dotyczące bezpieczeństwa

Systemy ultrasonograficzne serii 5000 Compact (modele 5500 i 5300)
Problem z adapterem wieloportowym mogący spowodować poparzenie przełyku

12 kwietnia 2024 r.

Dotyczy: problem z adapterem wieloportowym w systemach ultrasonograficznych serii 5000 Compact, 2024-PD-US-001 (FCO79500569)

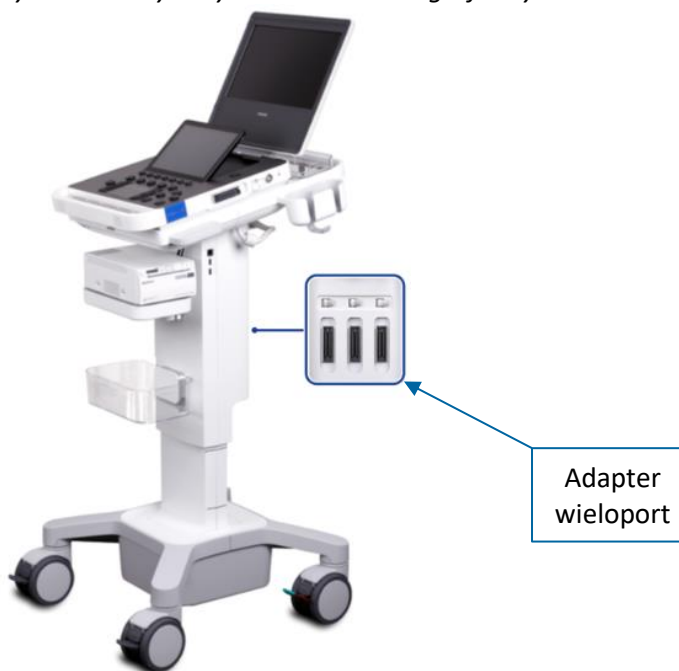
Ilustracja 1. Adapter wieloportowy zaznaczony w systemie ultrasonograficznym serii 5000 Compact

Systemy ultrasonograficzne serii 5000 Compact z wózkami klasy Luksusowej i Premium wyposażone są w adapter wieloportowy (MPA), który zlokalizowany jest w miejscu przedstawionym na znajdującej się poniżej ilustracji 1. Wspomniany adapter wieloportowy umożliwia podłączenie maksymalnie trzech głowic.

Jeżeli w trakcie badania, podczas którego do systemu serii Compact 5000 podłączonych jest wiele głowic, w tym głowica **przezprzełykowa** (TEE), a obrazowanie jest wykonywane przy użyciu innej z podłączonych głowic, głowica TEE może nadal być zasilana, co może spowodować przekroczenie określonego limitu temperatury końcówki głowicy (43°C/109,4°F). Problem jest powodowany przez wibracje, które powstają podczas odłączania/ponownego podłączenia głowic.

Jeśli głowica TEE nie będzie wybrana na etapie wykonywania którejkolwiek z wymienionych powyżej czynności, istnieje ryzyko, że adapter wieloportowy umożliwi zasilanie głowicy TEE. W takich warunkach systemy monitorowania temperatury i kontrolowania działania głowicy TEE nie działają,

co może spowodować wzrost temperatury końcówki głowicy TEE do poziomu przekraczającego określony limit temperatury.

Przedstawiciel firmy Philips skontaktuje się z Państwem, aby zaplanować wizytę lokalnego inżyniera serwisu w celu wdrożenia rozwiązania mającego na celu wyeliminowanie tego problemu (akcja naprawczaFCO79500569).

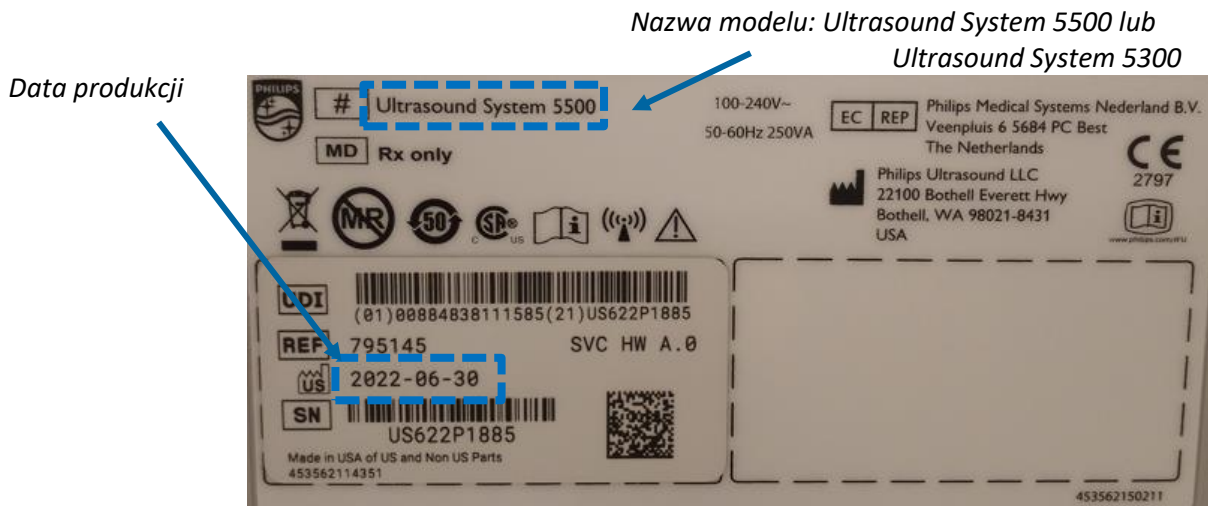
Ilustracja 2. Przykładowa etykieta systemu

- 1) sprawdzić, czy nazwa modelu na etykiecie (która znajduje się na spodzie systemu) to „Ultrasound System 5500” lub „Ultrasound System 5300”. Przykład przedstawia ilustracja 2 znajdująca się poniżej. Oraz:
- 2) sprawdzić, czy wózek używany w połączeniu z systemem jest wyposażony w adapter wieloportowy przedstawiony na ilustracji 1 znajdującej się powyżej.

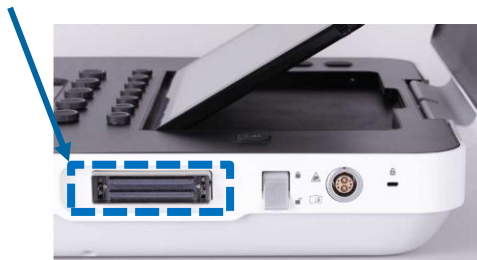
Ilustracja 3. Port znajdujący się z boku systemu umożliwiający bezpośrednie podłączenie głowicy.

Problem związany jest z adapterem wieloportowym, więc używanie portu umożliwiającego podłączenie bezpośrednio do systemu serii Compact 5000 pozwala uniknąć problemu.

Opcja 1: aby zapobiec wystąpieniu tego problemu, głowice TEE należy podłączać bezpośrednio do systemu serii Compact 5000, używając portu, który znajduje się z boku systemu. Port ten przedstawiono na ilustracji 3.
