PILNE zawiadomienie dotyczące bezpieczeństwa

Systemy Philips Azurion R1.0, R1.1, R1.2, R2.0, R2.1 i R2.2

Potencjalna utrata funkcji obrazowania oraz danych klinicznych przechowywanych w systemie

29 grudnia 2023 r.

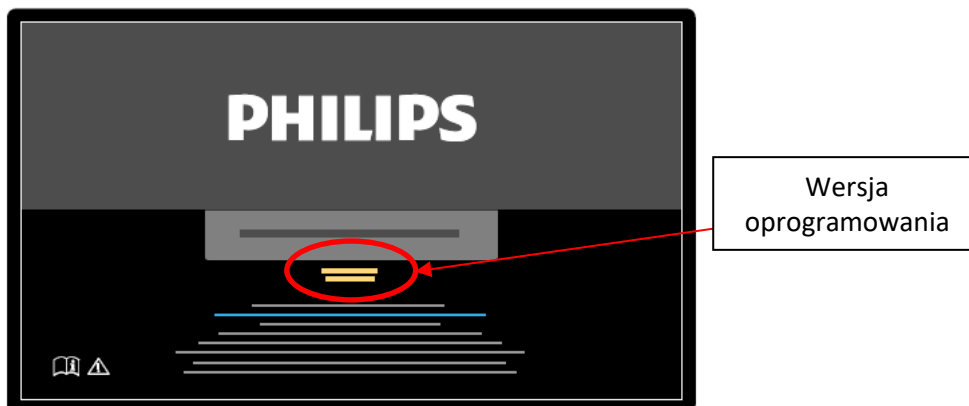
Ilustracja 2: Ekran początkowy systemu

Wersja oprogramowania systemu Philips Azurion jest wyświetlana na ekranie początkowym podczas jego uruchamiania (ilustracja 2).

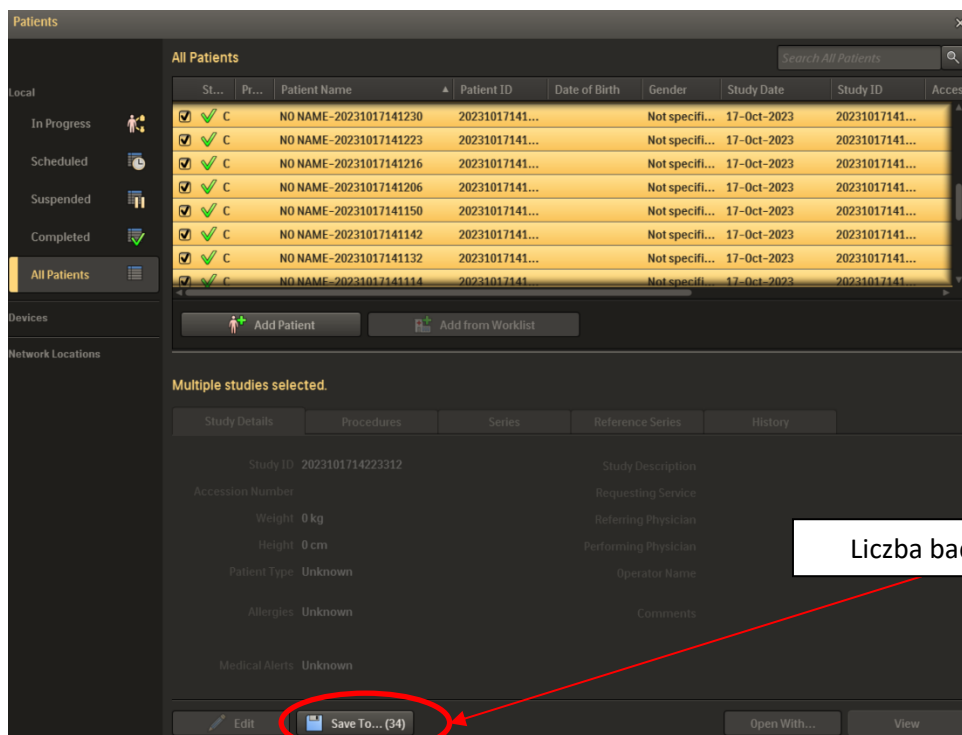
Liczbę badań można sprawdzić, zaznaczając wszystkie badania w tabeli (Ctrl+A). Liczba badań jest wyświetlana w dolnej części ekranu — patrz poniższa ilustracja.

Uwaga: liczba badań nie jest bezpośrednio powiązana z miejscem wykorzystanym na dysku obrazów. Liczba badań może być wysoka nawet przy jedynie częściowo zapełnionym dysku obrazów, jeśli w przypadku każdego pacjenta zapisano tylko kilka obrazów.

- Do czasu przeprowadzenia naprawy systemu przez firmę Philips niniejsze pilne zawiadomienie dotyczące bezpieczeństwa należy przechowywać wraz z dokumentacją danego systemu. Niniejsze zawiadomienie należy umieścić w widocznym miejscu.
- Utrzymywać liczbę badań w bazie danych pacjentów na jak najniższym poziomie, pamiętając jednak, aby nigdy nie przekraczała 500.

- Przy usuwaniu badań należy dopilnować, aby badania zostały najpierw zarchiwizowane, a ich usuwanie przeprowadzać w niewielkich partiach (<10).
- Niniejsze zawiadomienie należy przekazać wszystkim użytkownikom systemu w celu poinformowania ich o występującym w nim problemie.
- Dołączony formularz odpowiedzi (strona 5) należy odesłać do firmy Philips jak najszybciej, jednak nie później niż 30 dni od odebrania niniejszego zawiadomienia, w celu potwierdzenia, że użytkownicy systemu zapoznali się z niniejszym zawiadomieniem dotyczącym bezpieczeństwa i zrozumieli jego treść oraz zapoznali się z wymaganymi działaniami.
