PILNE zawiadomienie dotyczące bezpieczeństwa

Aplikacja Philips **Interventional Hemodynamic** w wersjach R1.2.X, R1.3.0 i R1.3.1
Możliwość uzyskiwania nieprawidłowych wartości pomiaru czynnościowego

29 Maja 2024

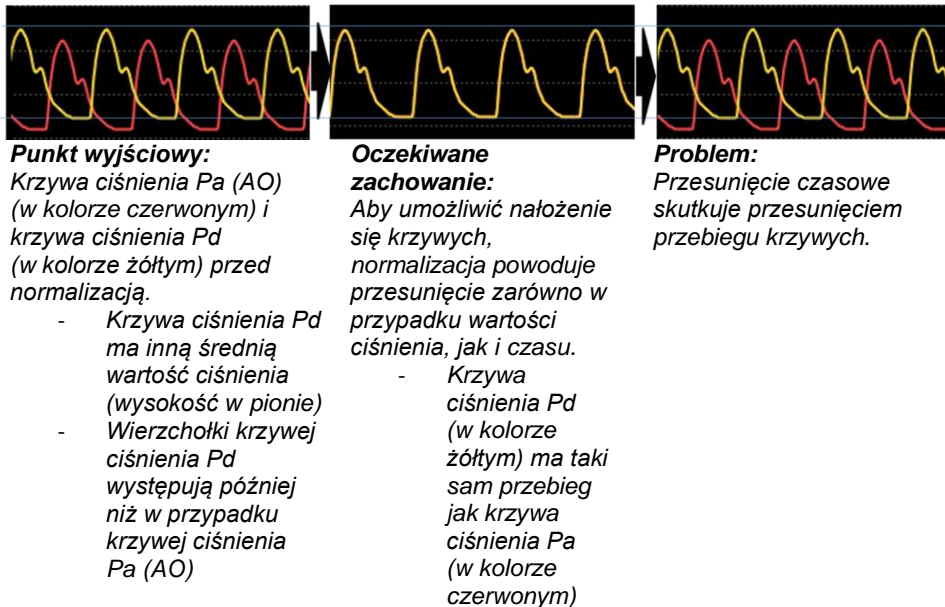
Firma Philips stwierdziła, że synchronizacja może nie przebiegać prawidłowo, co powoduje, że dane krzywej z jednego z urządzeń mają opóźnienie względem danych krzywej z drugiego urządzenia. Tego typu przesunięcie czasowe może objawiać się na dwa sposoby:

- Jako opóźnienie krzywej ciśnienia Pd względem krzywej ciśnienia Pa, które zwiększa się w funkcji czasu („dryf”). Dryf spada z biegiem czasu do wartości zerowej, co ostatecznie skutkuje występowaniem ciągłego przesunięcia krzywych ciśnienia Pa i Pd (patrz Rysunek 1 poniżej).

Rysunek 1 — Problem z normalizacją krzywej ciśnienia Pa (AO) (w kolorze czerwonym) i krzywej ciśnienia Pd (w kolorze żółtym)

Opóźnienie krzywej ciśnienia Pd względem krzywej ciśnienia Pa może skutkować uzyskaniem nieprawidłowych wartości pomiarów czynnościowych, a w rezultacie postawieniem błędnego rozpoznania (wdrożeniem niewystarczającego lub niepotrzebnego leczenia ze względu na brak zauważenia dryfu).

- Jeśli opisane powyżej etapy nie zostaną wykonane i/lub wystąpi opisywany tu problem, należy wykonać procedurę normalizacji zgodnie z informacjami z części 6.9 instrukcji obsługi aplikacji Philips Hemodynamic: w celu znormalizowania ciśnienia Pa i Pd kliknąć przycisk Normalize

Firma Philips zainstaluje aktualizację oprogramowania w celu skorygowania występującego problemu. Przedstawiciel firmy Philips skontaktuje się z Państwem w celu zaplanowania wizyty, podczas której zostanie przeprowadzona aktualizacja (numer akcji naprawczej: FCO72200542).

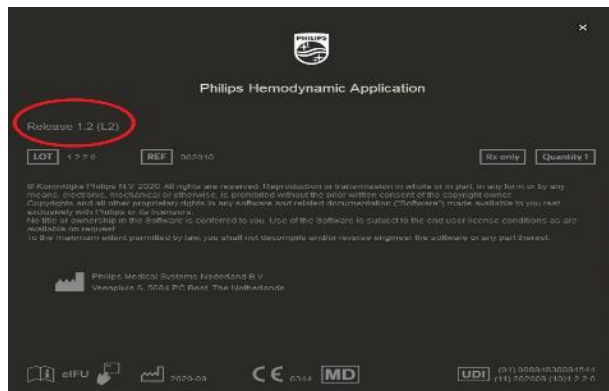
Wersję oprogramowania można zidentyfikować w polu About (Informacje) aplikacji Philips Hemodynamic. Pole About (Informacje) jest wyświetlane przy otwieraniu aplikacji. Numer wersji oprogramowania znajduje się w lewej górnej części ekranu, jak pokazano na Rysunku 2 poniżej.

Rysunek 2 — Pole About (Informacje) wskazujące numer wersji

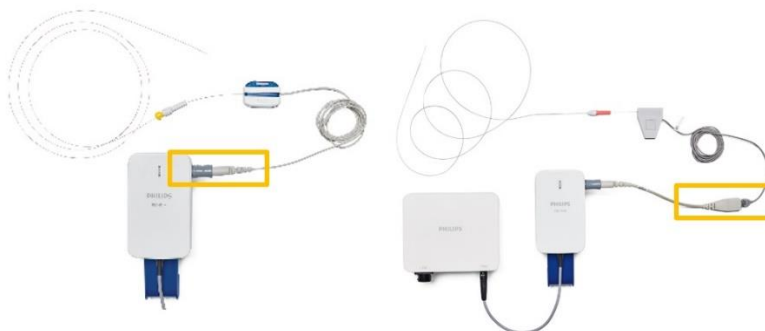
Rysunek 3 – Miejsca podłączania dwóch rodzajów przewodów (przewodnik OmniWire i Verrata) do modułu FM-PIM

- Etap 3: Ponownie podłączyć przewód do modułu FM-PIM. Użyć złącza przewodu wskazanego na poniższym Rysunku 3 za pomocą prostokątów z żółtym obramowaniem.
