PILNE zawiadomienie dotyczące bezpieczeństwa

Respiratory Trilogy Evo, Trilogy Evo O2 oraz Trilogy EV300
Alarm braku zasilania

12 marca 2024 r.

Dotyczy: alarm awarii akumulatora w respiratorach Trilogy Evo
Respiratory oraz Trilogy Evo, Trilogy Evo O2 oraz Trilogy EV300
2024-CC-SRC-001

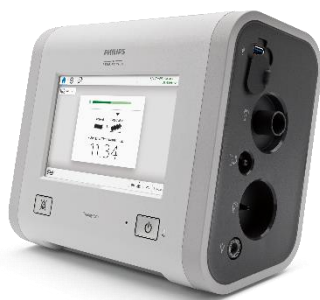
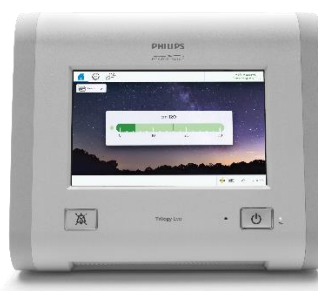
3. Jakich produktów dotyczy ten problem i jak je zidentyfikować

Problem ten może wystąpić we wszystkich respiratorach Trilogy Evo, Trilogy Evo O2 i Trilogy EV300.
