TSB 22- Respirator Oxylog 3000 plus

PILNY KOMUNIKAT DOTYCZĄCY BEZPIECZEŃSTWA STOSOWANIA WYROBU MEDYCZNEGO

Ważny komunikat dotyczący bezpieczeństwa

Oxylog 3000 plus nie może przełączyć się na zasilanie sieciowe, po pracy na akumulatorze.

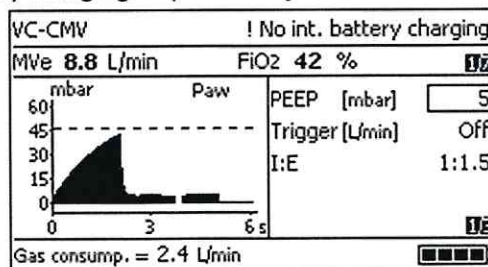
Przyczyną źródłową braku możliwości przełączenia na zasilanie sieciowe może być problem z obwodem ładowania, który mogą wywołać czynności występujące w następującej kolejności:

1. w czasie pracy na zasilaniu sieciowym wystąpił problem z akumulatorem, zasygnalizowany alarmem „No int. battery charging” – patrz niżej:

2. wewnętrzny akumulator NIE został wyjęty i ponownie włożony lub wymieniony w sposób zalecany jako środek zaradczy zgodnie z instrukcją użytkowania oraz
3. urządzenie zostało odłączone od zasilania sieciowego (np. przy transportowaniu pacjenta) oraz
4. urządzenie zostało podłączone ponownie do zasilania sieciowego.

Tylko w przypadku spełnienia wszystkich warunków i po wystąpieniu ww. alarmów, wentylacja mogła zostać wstrzymana w momencie wyczerpania się akumulatora.

Należy pamiętać, aby po wystąpieniu alarmu **“No int. battery charging”** zawsze wyjąć i ponownie włożyć lub wymienić akumulator bez odłączania urządzenia z sieci.

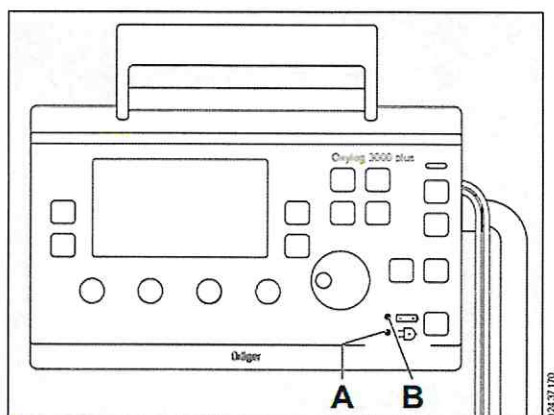
A powinien świecić się na **zielono**, **B** powinien świecić się na **zielono** lub **żółto**. Jeśli **B** świeci się na **czerwono**, należy odłączyć i ponownie podłączyć lub wymienić akumulator.

Przed rozpoczęciem użytkowania urządzenia na zasilaniu akumulatorowym należy zapewnić prawidłowe przełączenie odłączając i ponownie podłączając urządzenie do zasilania sieciowego. Należy sprawdzić kolory wskaźników A i B zgodnie z poniższym schematem:

Serwisant firmy Dräger skontaktuje się z Państwem w celu ustalenia terminu bezpłatnej aktualizacji firmware płyty ładowania baterii.
