**Komunikat dla klientów dotyczący bezpieczeństwa
MR072/23/S**

KOMUNIKAT DOTYCZĄCY BEZPIECZEŃSTWA

Skierowana do klientów informacja o możliwych artefaktach wywoływanych przez słuchawki wokółuszne podczas badań głowy

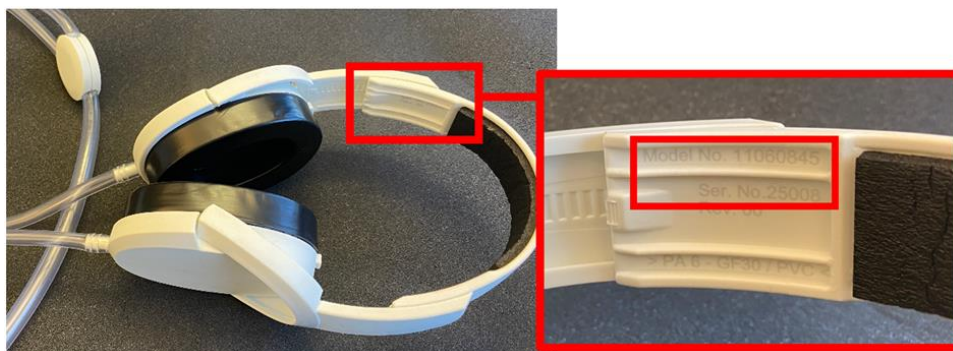
Ilustracja 1: Położenie numeru modelu i numeru seryjnego na słuchawkach wokółusznych

Nazwa produktu	Numer modelu firmy Siemens	Numery seryjne słuchawek, których dotyczy problem
Słuchawki wokółuszne	11060845	Od 7981 do 32200

- Należy odczytać numer modelu i numer seryjny słuchawek wokółusznych. Położenie tych danych na słuchawkach wokółusznych przedstawiono na *Ilustracji 1*. Problem nie występuje w słuchawkach, jeśli ich numer modelu nie jest identyczny z widocznym na ilustracji lub numer seryjny nie należy do podanego przedziału (7981–32200).

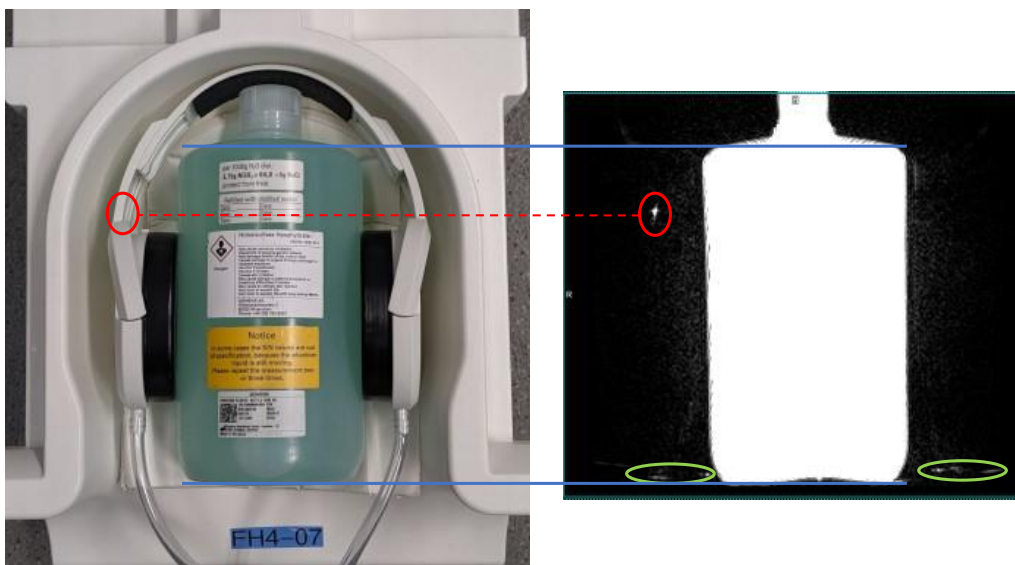
Ilustracja 2:

W niektórych przypadkach, gdy w pałąku słuchawek wokółusznych obecny jest smar, może on powodować, **wyłącznie na obrazach z badań głowy**, widoczne artefakty w kształcie kropek lub linii o intensywności odpowiadającej sygnałowi tłuszczu. Te potencjalne artefakty zależą od położenia pałąka, ilości smaru oraz parametrów zastosowanej sekwencji. Problem nie wpływa na skany innych obszarów ciała.

Po prawej: Przykład sygnału wywołanego przez smar, widocznego poza fantomem, oznaczony czerwonym kółkiem. Artefakty muszą znajdować się na tej samej wysokości, co pałąk słuchawek podejrzewanych o wywoływanie artefaktów.

Uwaga: Na obrazach MR fantomów w postaci butelek przy tak skrajnych ustawieniach okna optycznego często widoczne są artefakty, np. w okolicy górnego i/lub dolnego końca fantomu. Na powyższym przykładzie takie artefakty zaznaczono zielonymi kółkami. Można je ignorować.

- Ułożyć słuchawki i fantom w postaci butelki w konfiguracji przedstawionej poniżej na *Ilustracji 2*.
 - Użyć standardowej sekwencji t1_fl3d_sag_p2_iso (z drzewa protokołów firmy Siemens: head → library → 3D (głowa > biblioteka > 3D)) z najmniejszym możliwym czasem echa TE, czasem powtarzania TR równym 10 ms, polem widzenia (FOV) 250 mm i orientacją czołową.

- Zastosować wartości okna optycznego równe ok. C=20 i W=10, aby sprawdzić, czy artefakty od grudek smaru są obecne poza czaszką w miejscu, w którym znajduje się pałąk słuchawek.

➔ **Jeśli artefakty są widoczne** na obrazach uzyskanych z opisanych pomiarów fantomu, słuchawki wokółuszne są wadliwe i nie wolno ich używać do badań głowy. W takim przypadku należy do komunikacji z pacjentem używać głośnika wbudowanego w aparat lub, o ile są dostępne, słuchawek dousznych, których opisywany problem również nie dotyczy.
