Analizator Atellica® IM 1300
Analizator Atellica® IM 1600

**Uzupełniające pismo dotyczące:
Wkładów nawilżających (Humidity Packs) nieprawidłowo identyfikowanych jako
przeterminowane (seria 0010)**

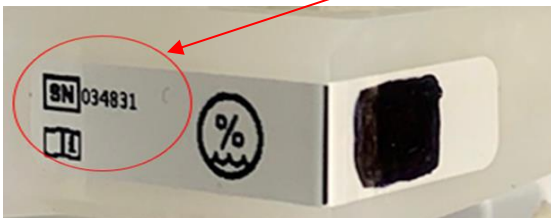
3. Na pasku poleceń wybierz Zapasy [**Inventory**].
Uwaga: Kroki od 3 do 9 odpowiadają zrzutowi ekranu poniżej.
4. Wybierz zakładkę Moduł do załadunku odczynników [**Reagent Loader**].
5. Wybierz moduł IM [**IM module**], do którego mają zostać załadowane wkłady. Wybierz Wprowadzanie ręczne [**Manual Entry**].
6. Wybierz rodzaj wkładu jako Pomocniczy [**Ancillary**].
7. Wprowadź następujący numer kodu kreskowego.
 - a. 78713030PPPPPP
 - b. P P P P P P to unikalny sześciocyfrowy numer wkładu. Użyj niepowtarzalnego identyfikatora z opakowania wkładu nawilżającego.
 - c. Unikalny identyfikator na etykiecie wkładu nawilżającego jest przedstawiony poniżej. Na tym przykładzie unikalny identyfikator to 034831 (widok z boku).
