# Zawiadomienie dotyczące bezpieczeństwa

26 czerwca, 2017

Niniejsze pismo zawiera oświadczenie o bezpieczeństwie pracy dla produktu M320 wyprodukowane przed 6 czerwca 2016 r.

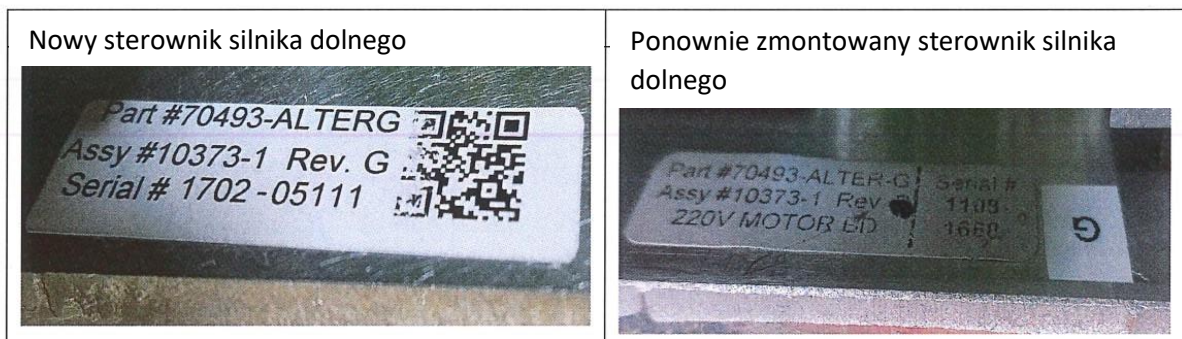
Przegląd sterownika dolnego silnika znajduje się na etykiecie, jak wskazano poniżej:

Uwaga, wszystkie niższe wersje dolnych płyt sterujących silników należy naprawić i poddać przeglądowi do oprogramowania wersji G.
