Pilne informacje dotyczące bezpieczeństwa

Jena, 29 kwietnia 2024 r.

Przedmiot: Wymagana wymiana o-ringa w ostrzach MultiCut Blade 400 i MultiCut Blade 350

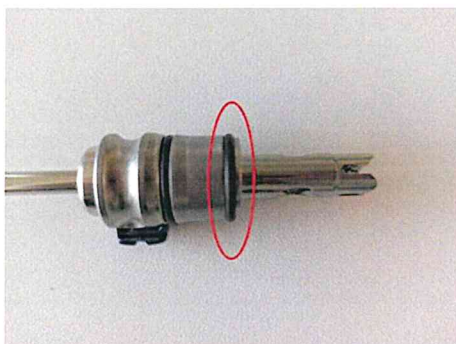
Rysunek 1

Do zasysania ostrzy wymagane jest podciśnienie. Aby to osiągnąć, ostrza muszą być uszczelnione w swoich uchwytach. Uszczelnienie jest realizowane za pomocą o-ringa (Rysunek 1). W pewnych okolicznościach uszczelnienie to nie jest wystarczające. Wynika to z mechanicznego obciążenia ostrza spowodowanego jednoczesnym użyciem endoskopu. Działa to selektywnie na ostrze i może powodować efekt mechaniczny. W takich przypadkach podciśnienie spada, a siła ssania maleje.

O-ring znajduje się na części ostrza, która jest przymocowana do rękojeści:

O-ring odpowiedzialny za uszczelnienie (2 mm) musi zostać wymieniony na inny (2,2 mm). Czynność ta może zostać wykonana bardzo łatwo przez użytkownika lub dystrybutora i nie wymaga interwencji technika. Szczegółowe instrukcje można znaleźć poniżej.
