18 lipca 2022 r.

**PILNE: KOMUNIKAT DOTYCZĄCY BEZPIECZEŃSTWA
STOSOWANIA PRODUKTU — MDS-22-4419- B**

**Kranik odcinający BD Connecta™ oraz system BD Nexiva™ z kranikiem 3-drożnym
BD Connecta™**

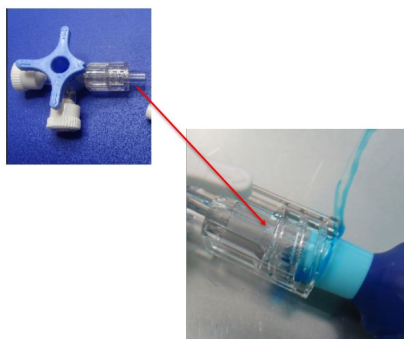
Firma BD potwierdziła na podstawie opinii klientów, że określone partie (Lot) kraników odcinających BD Connecta™ oraz systemów BD Nexiva™ z kranikiem 3-drożnym BD Connecta™ wymienionych w załączniku 1 mogą cechować się potencjalną nieszczelnością elementu obudowy zaworu (patrz rysunek 1).

Rysunek 1: potencjalne miejsce wycieku na elemencie obudowy zaworu odcinającego.

Firma BD ustaliła, że problem jest związany z użyciem konkretnej formy odlewniczej podczas produkcji, i podjęła działanie naprawcze, aby zapobiec ponownemu wystąpieniu problemu.

1. W przypadku wyrobów *in situ* należy sprawdzić, czy wyrób podano w załączniku 1 do niniejszego komunikatu dotyczącego bezpieczeństwa stosowania produktu, a jeśli tak, należy natychmiast go wymienić.
2. Jeśli nie ma możliwości ustalenia, czy problem dotyczy stosowanego produktu, należy wymienić wyrób lub kontynuować monitorowanie pod kątem wycieku i/lub innych powikłań.

1. Prosimy sprawdzić stan Państwa zapasów, znaleźć i poddać kwarantannie wszystkie produkty o określonych numerach partii (Lot). Należy zanotować te numery partii (Lot), a następnie zniszczyć wszystkie produkty, których dotyczy problem (jak wskazano w załączniku 1).
