PILNE POWIADOMIENIE DOTYCZĄCE BEZPIECZEŃSTWA PRACY URZĄDZEŃ

Nazwa produktu: **Pompy strzykawkowe Alaris™/Asena™ GS, GH, CC, TIVA, PK, Enteral**

Identyfikator FSCA: **RA-2018-03-01**

Data: **czerwiec 2018 r.**

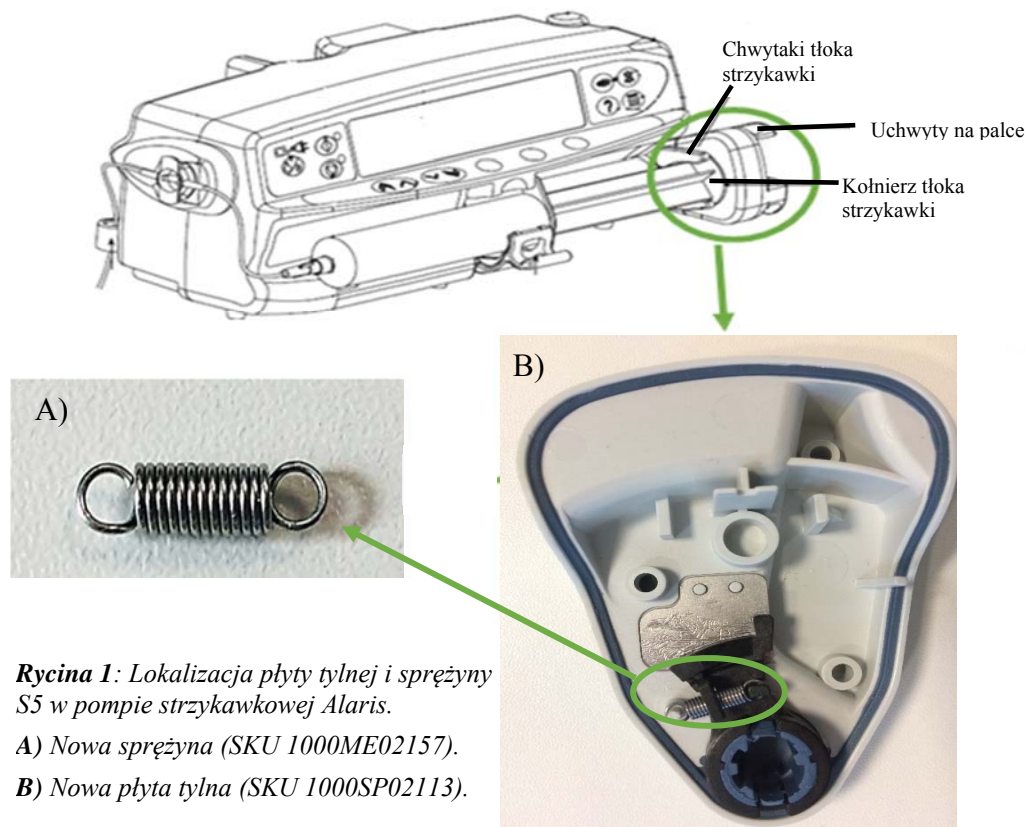
Rycina 1: Lokalizacja płyty tylnej i sprężyny S5 w pompie strzykawkowej Alaris.

Według ustaleń firmy BD, w przypadku uszkodzenia sprężyny uruchamiającej (S5) w płycie uchwytywnej uniemożliwione może zostać zabezpieczenie tłoka strzykawki, za pomocą uchwytów na place, w mechanizmie uchwytu tłoka, czego efektem może być powstanie niewielkiej szczeliny pomiędzy kołnierzem tłoka strzykawki a mechanizmem napędu strzykawki. Zob. ryc. 1.

A) Nowa sprężyna (SKU 1000ME02157).

B) Nowa płyta tylna (SKU 1000SP02113).

Firma BD podejmuje działanie korygujące dotyczące pomp strzykawkowych Alaris™/Asena™ mające na celu wymianę obecnej sprężyny uruchamiającej (S5) w płycie uchwytovej na nową sprężynę o udoskonalonej konstrukcji. Sprężyna znajduje się w tylnej płycie uchwytu tłoka strzykawkowej, jak pokazano na rycinach 1A) i B). Działanie to jest podejmowane w celu poprawy funkcjonowania i niezawodności sprężyny S5, a tym samym ograniczenia ryzyka powstania szkody u pacjenta. Niniejsze działanie korygujące zastępuje wymianę sprężyny S5 do pompy strzykawkowej Alaris™/Asena™ określone w powiadomieniu dotyczącym bezpieczeństwa pracy urządzeń o identyfikatorze RA-2017-02-02, wydanym w marcu 2017 r.

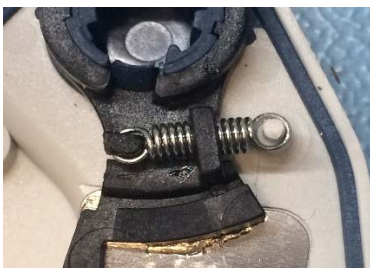
Nowa płyta tylna

Poniżej pokazano, jak rozpoznać sprężynę.
