2 listopada 2022

**PILNE: KOMUNIKAT DOTYCZĄCY BEZPIECZEŃSTWA
STOSOWANIA PRODUKTU — MDS-22-4560**

Zawór odcinający BD Connecta™

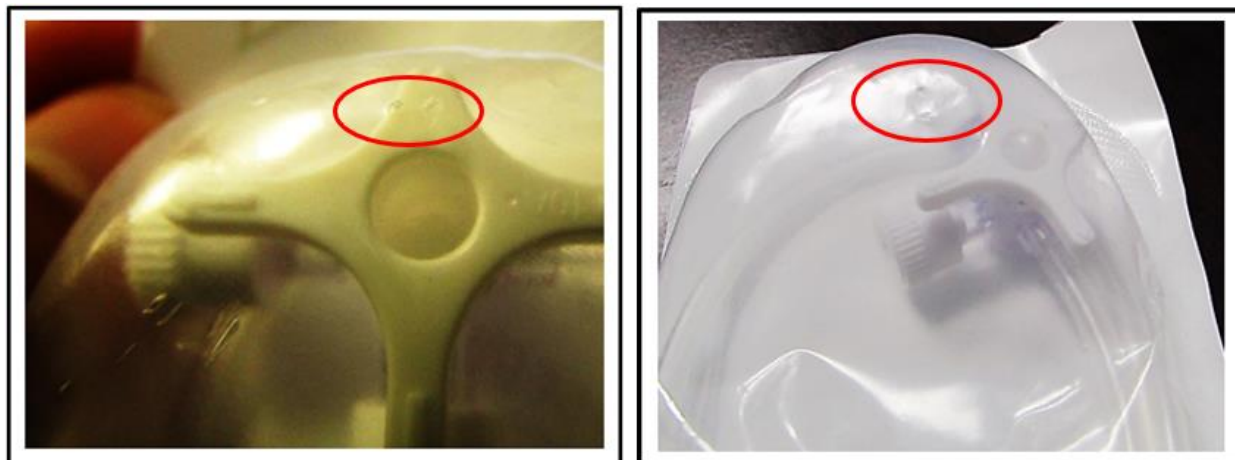
W toku wewnętrznego dochodzenia firma BD ustaliła, że w określonych partiach produktu (Lot) (wymienionych w Załączniku 1) może być obecny otwór lub obecne pęknięcie w jednostkowym

opakowaniu blistrowym, jak pokazano na rysunkach 1 i 2. W wyniku tej potencjalnej wady sterylność produktu może być zagrożona.

Rysunek 1: Otwór w opakowaniu blistrowym

Potencjalne naruszenie sterylności opakowania stanowi zagrożenie dla zdrowia, wynikające z narażenia na zanieczyszczenia mikrobiologiczne. Może to prowadzić potencjalnie do zakażenia układu krwionośnego — rodzaju uszczerbku na zdrowiu, który wymaga interwencji medycznej i leczenia.

- Wstrzymać stosowanie nieużywanych **zaworów odcinających BD Connecta™**, których dotyczy problem.
- Zebrać i poddać kwarantannie wszystkie nieużywane **zawory odcinające BD Connecta™**, których dotyczy problem.
- Zanotować numery partii (Lot) i zniszczyć wszystkie nieużywane produkty, których dotyczy problem.
- Wypełnić i odesłać Formularz odpowiedzi klienta, **nawet jeżeli Państwa placówka nie ma w swoich zapasach żadnych produktów, których dotyczy problem — do dnia 30 listopada 2022**
- Przekazać niniejszy komunikat wszystkim tym osobom w Państwa placówce, które powinny zapoznać się z jego treścią lub organizacjom, którym potencjalnie przekazano wyroby, których dotyczy problem.
- Jeżeli wystąpią jakiegokolwiek problemy z **zaworem odcinającym BD Connecta™**, należy zgłosić reklamację zgodnie z przyjętą procedurą.

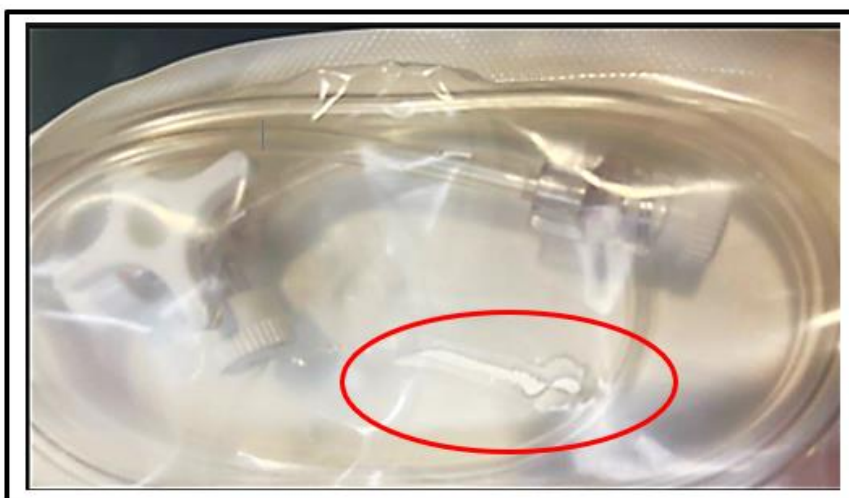
Rysunek 2: Pęknięcie w opakowaniu blistrowym
