## Pilna Notatka Bezpieczeństwa

### Jednostka sterująca Prismaflex

FA-2019-050

### Korekta urządzenia

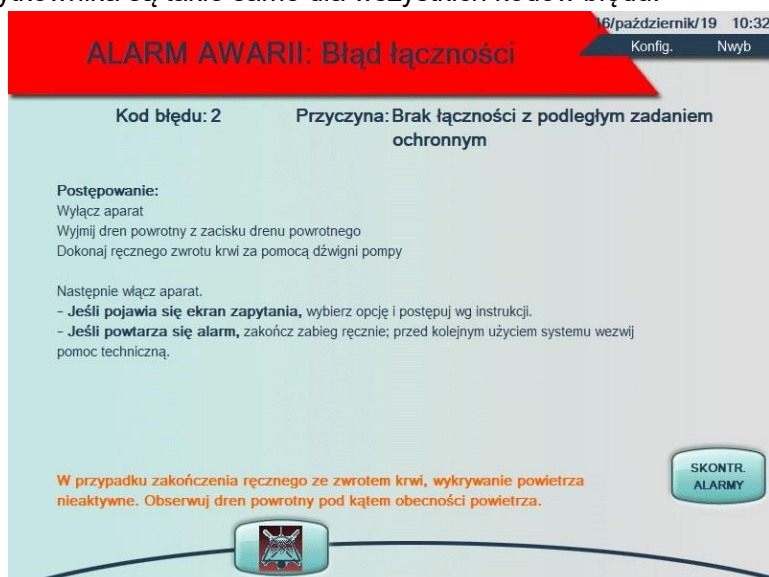
Podczas alarmu dotyczącego błędu komunikacji występują następujące działania:

- Jednostka sterująca Prismaflex przechodzi w „stan bezpieczny”, zatrzymując wszystkie pompy i zamykając zacisk drenu powrotu. Zabieg zostaje zawieszony. Krew pacjenta przestaje krążyć w drenach.
- Czerwona migająca kontrolka.
- Powtarzający się wysoki dźwięk, 10 impulsów dźwiękowych powtarzanych co około 8 sekund do wyciszenia.
- Na wyświetlaczu pojawia się ekran awarii, patrz poniżej. Instrukcje dla użytkownika są takie same dla wszystkich kodów błędu.

1. Operatorzy mogą nadal bezpiecznie korzystać z jednostek sterujących Prismaflex do czasu przeprowadzenia aktualizacji oprogramowania. Jeśli wystąpi alarm dotyczący błędu komunikacji, należy postępować zgodnie z instrukcjami przedstawionymi na graficznym interfejsie użytkownika i (lub) w instrukcji obsługi. Należy podkreślić znaczenie ręcznego zwrotu krwi pozaustrojowej do pacjenta i jeśli to konieczne, ponownie przeszkolić użytkowników w tym procesie, opisanym na stronie 11:71 instrukcji obsługi.
