PILNA notatka w sprawie bezpieczeństwa wyrobu medycznego

Cewniki PENTARAY® NAV, cewniki PENTARAY® NAV eco

Numery katalogowe: D128201, D128202, D128203, D128204, D128205, D128206, D128207, D128208, D128209, D128210, D128211, D128212

6 maja 2020

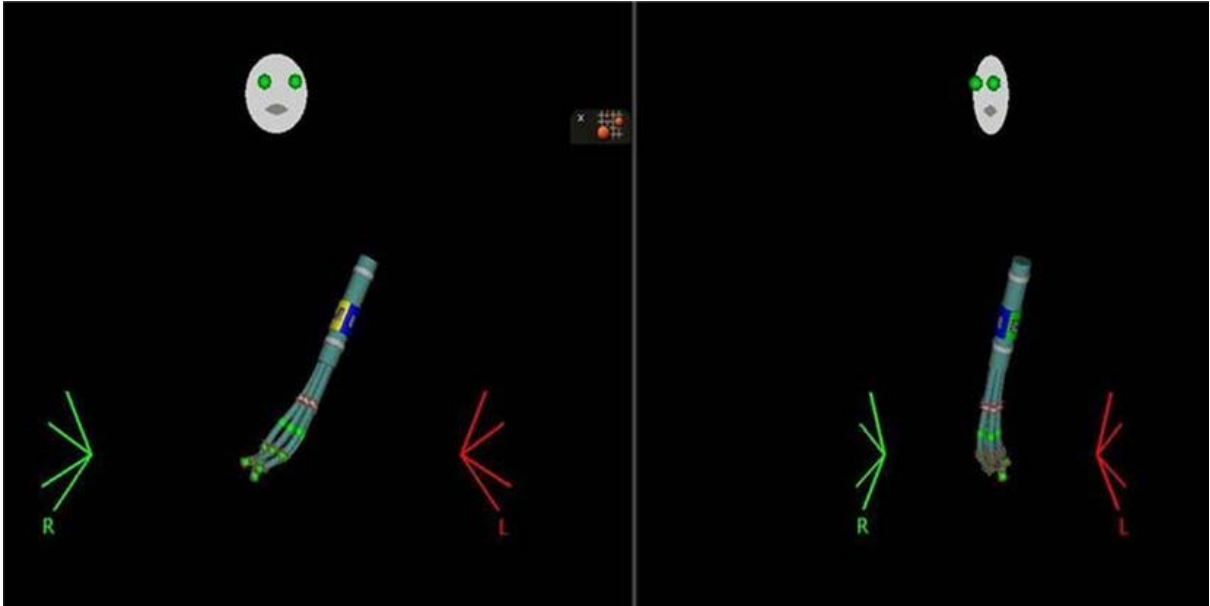
- Wielokrotne obracanie cewnika PENTARAY® w pobliżu aparatu zastawkowego może spowodować zaplątanie się wypustów produktu, a dalsza rotacja może prowadzić do uwięzienia, co wymaga interwencji chirurgicznej.
- Wielokrotne obracanie, które może doprowadzić do zaplątania, zwykle występuje podczas mapowania prawej komory oraz podczas uzyskiwania dostępu do drogi odpływu z prawej komory przy użyciu obrotu zgodnie z ruchem wskazówek zegara. Podczas wykonywania obrotów należy zachować ostrożność, aby uniknąć zaplątania wypustów w struktury zastawkowe.
- Zaplątanie cewnika PENTARAY® można rozpoznać po oporze odczuwanym przez użytkownika i braku ruchu wypustów podczas wykonywania obrotów, co widać w systemie CARTO® 3 lub we fluoroskopii.

Urządzenie może przybrać charakterystyczny kształt, pokazany na rycinie 1 na następnej stronie, z zaplątanymi wypustkami skierowanymi w jedną stronę. Stosując odwrotny obrót (np. w kierunku przeciwnym do ruchu wskazówek zegara w przypadku, gdy wstępny obrót był zgodny z ruchem wskazówek zegara), możliwe jest uwolnienie zaplątanego urządzenia w celu jego bezpiecznego usunięcia.

Rycina 1 – Przykład charakterystycznego kształtu urządzenia

- Nie należy używać nadmiernej siły do usuwania produktu w przypadku jego zaplątania się lub uwięzienia, ponieważ może to doprowadzić do uszkodzenia struktur serca lub produktu.
