Temat : Kardiostryulatory – Informacja techniczna dotycząca programowania – Czujnik Wentylacji Minutowej. nr: 92186345-FA

Opis produktu	Modele
VALITUDE™ CRT-P	U125, U128
ACCOLADE™ Pacemakers	L300, L301, L310, L311, L321, L331
ESSENTIO™ Pacemakers	L100, L101, L110, L111, L121, L131
VISIONIST™ CRT-P	U225, U226, U228
PROPONENT™ Pacemakers	L200, L201, L209, L210, L211, L221, L231
ALTRUA™ 2 Pacemakers	S701, S702, S722

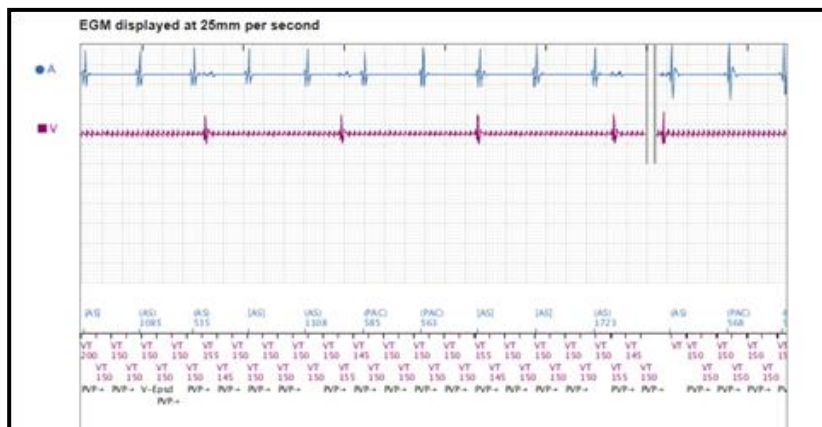
Rysunek 2. Przykład przesterowania sygnału MV

Stymulatory firmy Boston Scientific przeprowadzają kontrolę elektrody MV co około godzinę w celu oceny elektrody i prawidłowości jej podłączenia. Wektorem aktywnym może być wektor główny (dystalny pierścień elektrody RA w stosunku do stymulatora) albo wektora podrzędnego (dystalny pierścień elektrody RV w stosunku do stymulatora). Ponieważ każdy z wymienionych wektorów może być używany do pomiaru MV, co najmniej jedna z wszczepionych elektrod musi mieć normalną wartość impedancji elektrody dwubiegunowej. Zwykle sygnał czujnika MV jest prawidłowo filtrowany przez stymulator. Niemniej, jeśli stan wysokiej impedancji jest wykrywany w układzie elektroda-stymulator, sygnał czujnika MV może ulec przesterowaniu (rysunek 2).

- W przypadku pacjentów zależnych od stymulacji, czujnik MV należy WYŁĄCZYĆ. Należy pamiętać, że w przypadku zaprogramowania biernego trybu pracy, sygnał czujnika MV jest włączony oraz może ulec przesterowaniu. Szczegółowe informacje na temat wyłączania czujnika MV znajdują się w załączniku B.

- Zgodnie z instrukcją obsługi stymulatora, w przypadku zaobserwowania artefaktów sygnału czujnika MV na elektrogramach oraz gdy elektrody funkcjonują prawidłowo należy rozważyć wyłączenie czujnika, aby zapobiec przesterowaniu.
