PILNA NOTATKA DOTYCZĄCA BEZPIECZEŃSTWA

Oznaczenie FSCA: aktualizacja etykiety czujnika tlenu 01/14

Instrukcje dotyczące czujnika tlenu w respiratorach Puritan Bennett™ 840 oraz Puritan Bennett z serii™ 700 (740 oraz 760)

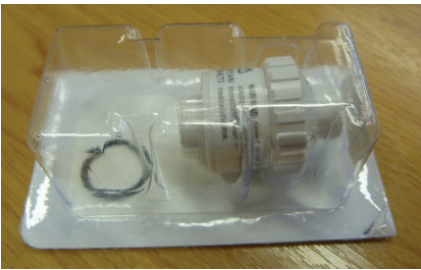
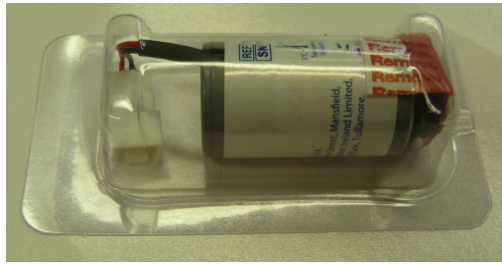
Zakodowana data

<p>Data zakodowana w formacie (MM RR) w oznaczeniu „Expiration date 10 14” (Termin przydatności do użycia 10 14) oznacza, że czujnika nie można używać po 31 października 2014 roku. W podanym przykładzie czujnika nie należy montować ani używać w respiratorze po upływie tej daty.</p>

<p>Data zakodowana w formacie (MM RR) w oznaczeniu „Install by: 08 14” (Zamontować do: 08 14) oznacza, że czujnik należy zamontować w respiratorze przed 31 sierpnia 2014 roku. Okres eksploatacji czujnika od momentu jego montażu wynosi jeden rok, jeżeli zostanie on zamontowany w urządzeniu przed datą podaną na etykiecie. W podanym przykładzie czujnika nie należy montować ani używać po 31 sierpnia 2015 roku.</p>

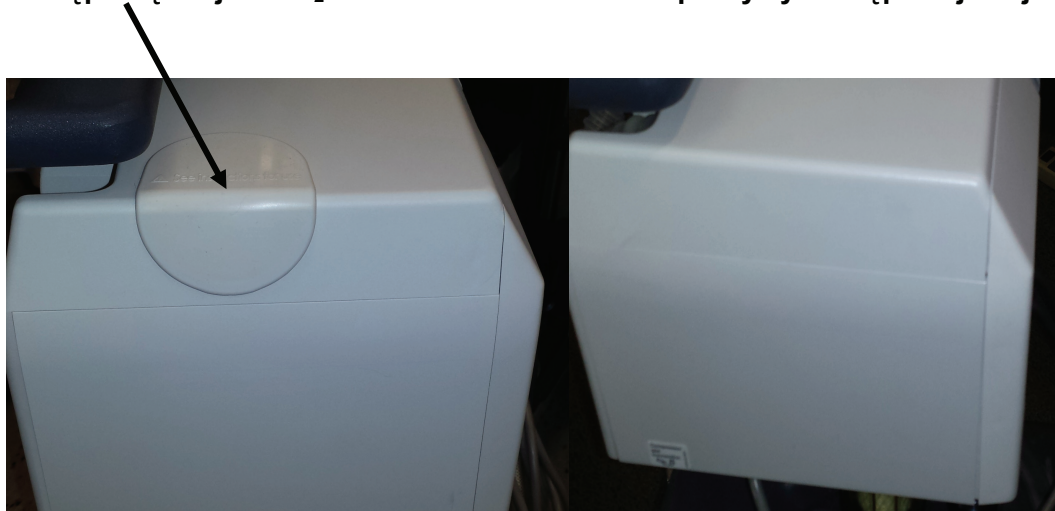
Respirator Puritan Bennett 840 występuje w dwóch konfiguracjach, przy których metoda wymiany czujnika tlenu jest inna. W jednej z wersji dostęp do czujnika tlenu można uzyskać przez pokrywę umieszczoną na prawej górnej krawędzi obudowy zespołu oddechowego (breath delivery unit, BDU). Zamieszczone poniżej zdjęcia pozwalają stwierdzić, która konfiguracja jest użytkowana w danym ośrodku. Czujnik powinien być wymieniany wyłącznie przez wyszkolone i wykwalifikowane osoby.

Respirator Puritan Bennett 840 z pokrywą dostępową czujnika O₂

Respirator Puritan Bennett 840 bez pokrywy dostępowej czujnika O₂
