Data: 29 czerwca 2022

PILNE POWIADOMIENIE DOTYCZĄCE BEZPIECZEŃSTWA INSTRUMENTU ATTUNE™ MEASURED SIZING & ROTATION GUIDE

Produkt podlegający niniejszej korekcie dotyczącej wyrobu medycznego

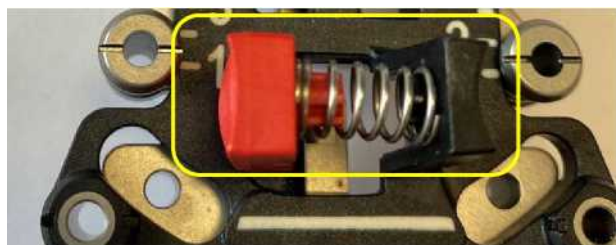
Prawidłowa stalowa sprężyna

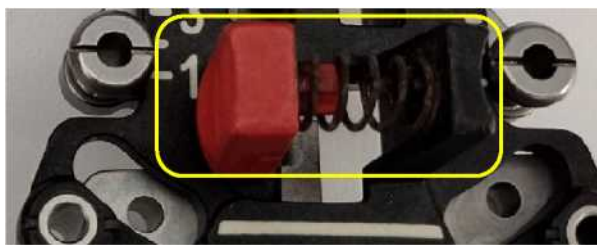
Rysunek 1: Porównanie sprężyn

Firma DePuy Ireland UC otrzymała od niektórych klientów informacje o korozji sprężyny w przedmiotowym produkcie. Po dalszych badaniach odkryliśmy, że dziewięć (9) partii wyrobu zostało wyprodukowanych z niewłaściwego gatunku stali. Jak pokazano na rysunku 1, niewłaściwy materiał stalowej sprężyny może utleniać się, prowadząc do korozji. Wszystkie dziewięć (9) partii przedmiotowego produktu, bez względu na to, czy doszło do utlenienia sprężyny, są objęte niniejszą korektą wyrobu medycznego. Uwaga: globalny wskaźnik reklamacji wynosi 0,001%.

Nieprawidłowa stalowa sprężyna stalowa (utleniona)

1. Należy niezwłocznie sprawdzić zapasy magazynowe w celu ustalenia posiadanych przez Państwa problematycznych partii wyrobu i objąć je kwarantanną.
2. **Aby do minimum ograniczyć zakłócenia, wymianę sprężyny przeprowadzi konsultant ds. sprzedaży firmy DePuy Synthes. Skontaktuje się z Państwem bezpośrednio członek zespołu ds. sprzedaży.**
