Do wszystkich operatorów i użytkowników inkubatorów oraz inkubatorów otwartych dla noworodków Babytherm 8004/8010 oraz Babytherm 8000WB

Sierpień 2014

**Ważny komunikat dotyczący bezpieczeństwa!
Inkubatory dla noworodków Dräger Babytherm 8000WB, Babytherm 8004 oraz Babytherm 8010**

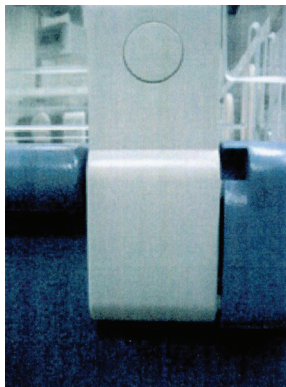
Właściwie zablokowany panel

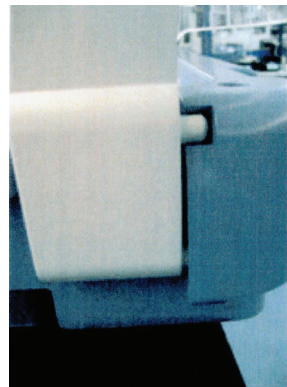
W ramach prowadzonych przez nas działań obejmujących nadzorowanie rynku oraz naszych produktów dowiedzieliśmy się o incydencie dotyczącym niepełnego przesuwania się w dół panelu bocznego inkubatora Babytherm 8010 w narożnych prowadnicach oraz jego niepełnego zablokowania. Panel boczny nie uległ otwarciu w trakcie powyższego incydentu. Nie ucierpiał żaden pacjent.

Podczas kontroli mechanizmu blokującego w wielu szpitalach panele boczne udało się zamknąć poprzez lekkie przyciśnięcie ich w dół. Jednakże, nie można zagwarantować, iż panel ulegnie zablokowaniu we właściwej pozycji pod własnym ciężarem. Pragniemy Państwu przypomnieć, iż należy mieć na uwadze informacje zawarte w Instrukcji Obsługi: „Należy upewnić się, iż panele boczne bezpiecznie blokują się we właściwej pozycji i pozostają bezpiecznie zablokowane”.

Niewłaściwie zablokowany panel

W przypadku stwierdzenia niewłaściwego funkcjonowania mechanizmu blokującego prosimy skontaktować się z Państwa przedstawicielem DrägerService.
