## **PILNE POWIADOMIENIE DOTYCZĄCE PRODUKTU WYMAGAJĄCE DZIAŁANIA**

**System wprowadzania Commander firmy Edwards, modele 9610TF23, 9610TF26, 9610TF29  
ZNAK: FCA-53**

XX lutego 2015 r.

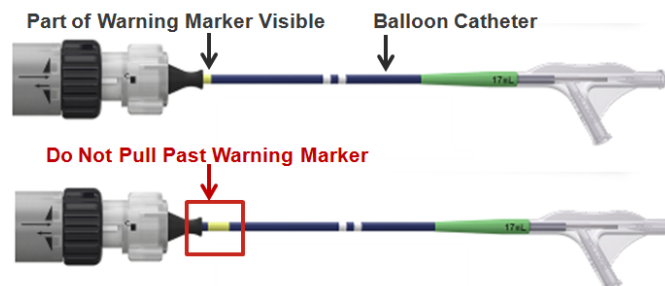
Firma Edwards została poinformowana, że mechanizm blokujący na uchwycie systemu Commander firmy Edwards może nie w pełni łączyć się z cewnikiem balonowym w trakcie dokładnego dopasowywania, stanowiącego część procedury wyrównania / pozycjonowania zastawki. Może to skutkować brakiem możliwości ustawienia zastawki pomiędzy znacznikami wyrównania zastawki. Rozprężenie zastawki, gdy nie znajduje się ona pomiędzy znacznikami wyrównania, może spowodować nieoptymalne rozwinięcie zastawki. Zastosowanie sposobów rozwiązania tego problemu opisanych poniżej w większości przypadków skutkowało pomyślnym rozwinięciem/rozprężeniem. Jeżeli podane sposoby nie są skuteczne, system wprowadzania oraz zastawkę można wycofać do koszulki eSheathu i usunąć z ciała pacjenta, a następnie użyć nowego systemu. Niewłaściwe wycofanie systemu wprowadzania poprzez końcówkę koszulki eSheathu może spowodować uszkodzenie naczynia i/lub odłączenie zastawki od systemu wprowadzania. Jeżeli urządzenia nie można skutecznie wycofać do koszulki eSheathu, zastawkę można rozwinąć poza miejscem docelowym.

W pierwszym etapie dopasowania zastawki należy całkowicie odblokować mechanizm blokujący balon i odciągnąć cewnik balonowy prosto do łącznika Y aż do momentu pokazania się znacznika ostrzegawczego. W trakcie tej czynności można napotkać opór. Nie ciągnąć poza znacznik ostrzegawczy. Jeżeli znacznik ostrzegawczy jest widoczny w całości, należy dopasować cewnik balonowy, tak aby widoczna była jedynie część znacznika ostrzegawczego. Całkowicie zablokować blokadę balonu. Nie wyginać ani nie skręcać proksymalnego końca cewnika balonowego w trakcie procedury.

Kontynuować dokładne dopasowanie w celu wyśrodkowania zastawki pomiędzy znacznikami wyrównania zastawki. Jeżeli mechanizm blokujący nie działa w pełni, a konieczne jest dalsze dokładne dopasowanie, należy całkowicie odblokować blokadę balonu i obrócić kółko dokładnego dopasowania od siebie, do momentu pojawienia się części znacznika ostrzegawczego, następnie ponownie zablokować i kontynuować wykonywanie dopasowania.
