## **Komunikat bezpieczeństwa stosowania urządzeń medycznych, dotyczący respiratorów HAMILTON-C6**

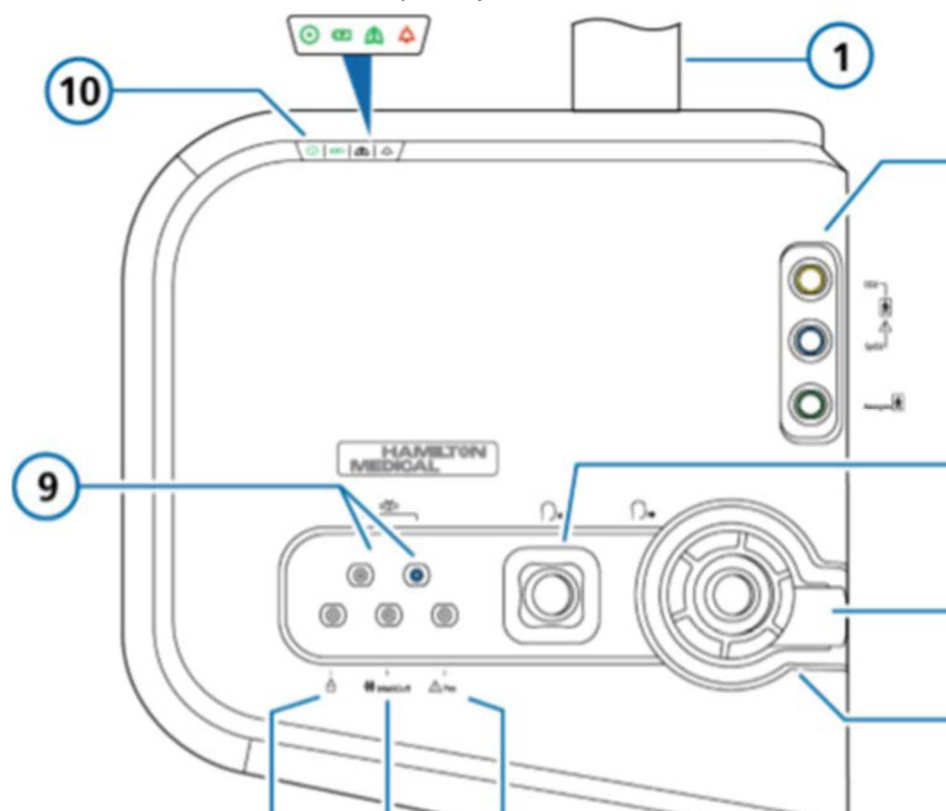
Rys 1. Widok przedniej części respiratora

Wskazanie statusu zilustrowano poniżej:

- Należy być świadomym możliwości niespodziewanego restartu panelu interakcyjnego. W przypadku błędu połączenia/wyświetlania obowiązują poniższe warunki dotyczące wentylowania pacjenta:
- Istnieje zauważalny problem z wyświetlaniem.
- Ekran jest zupełnie ciemny (nie działa).
- Wyświetlacz nie pokazuje żadnych danych, i występuje jeden z następujących błędów: utrata połączenia z panelem lub błąd wyświetlania.
- Maszyna nie emituje alarmu akustycznego, pokazując jednocześnie, że wentylacja odbywa się normalnie.
- Należy natychmiast sprawdzić wskazania statusu (nr 10) z przodu respiratora.
