Pilna informacja dotycząca bezpieczeństwa

Temat: Materac do łóżka Progressa™ – korekta CRLT oraz Turn Assist (wspomagania obrotu)

Identyfikator FCA: Model 1220
Rodzaj działania: Modyfikacja urządzenia

Dotyczy urządzeń: Materac do łóżka Progressa™

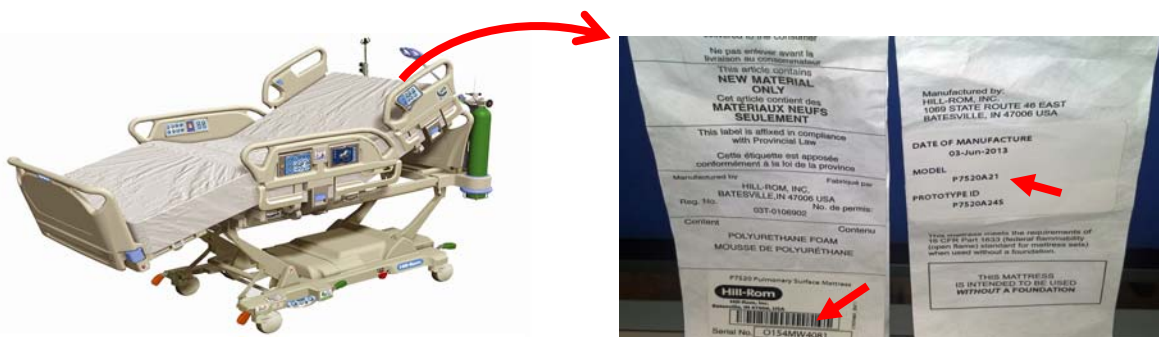
UWAGA: Podczas wizyty nasz zespół techników będzie miał informacje pomocne w określeniu konkretnych jednostek dotkniętych tymi problemami w placówce, więc **nie** muszą ich Państwo wyszukiwać. Jednakże w razie potrzeby data produkcji materaca, jego model i numer seryjny znajdują się na zawieszkach przymocowanych do wezglowia materaca.
