Komunikat dotyczący bezpieczeństwa stosowania produktu

| Temat: | Błąd oprogramowania w funkcji Resampling (Ponowne próbkowanie) |
| Wadliwy produkt: | OmniPro-Accept, wersja 7.4a |
| Identyfikator FSCA: | CAPA-2013-002 |

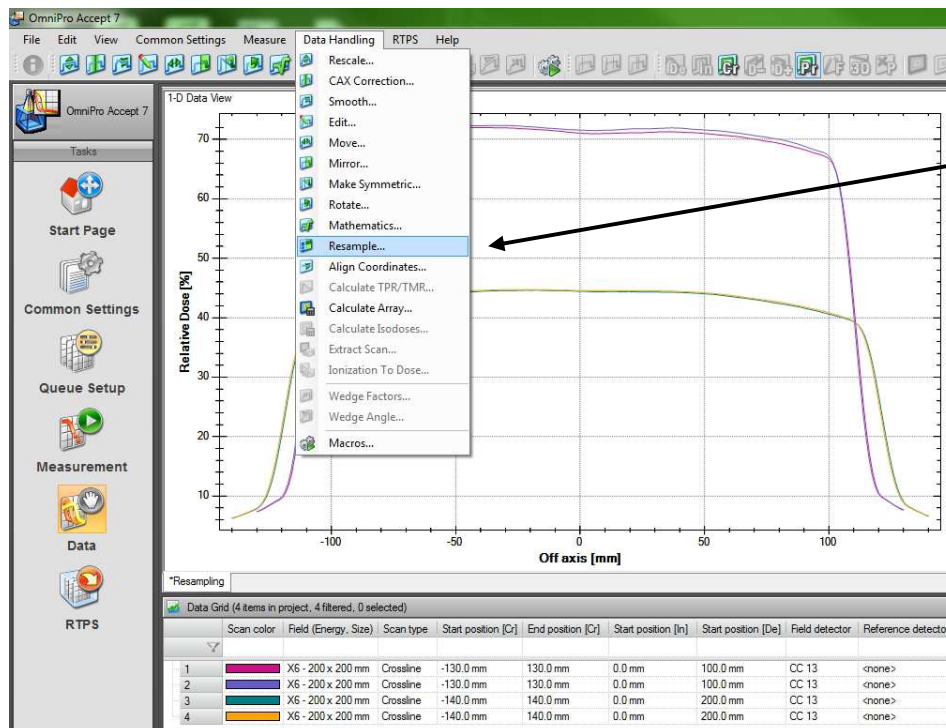
Na poniższych zrzutach ekranu odtworzono wystąpienie błędu:

Zastosowanie funkcji *Resampling* (Ponowne próbkowanie) dla profili pomierzonych bez komory referencyjnej powoduje wygenerowanie lustrzanej krzywej profilu. Współrzędne X i Y są obrócone. Wartości współrzędnych Z pozostają niezmienione.

- a. Aby zapobiec wystąpieniu opisywanego błędów oraz w celu uzyskania najlepszych wyników pomiaru, należy zawsze korzystać z detektora referencyjnego.

- b. Prosimy unikać wykorzystywania funkcji *Resampling* (Ponowne próbkowanie) do profili mierzonych bez komory referencyjnej. Pomiar należy wykonywać z uwzględnieniem wymaganej wielkością kroku regulacji określonej przez System Planowania Leczenia..
- c. Funkcję *Resampling* (Ponowne próbkowanie) można wykonać po raz drugi (jak na rysunku powyżej). Takie działanie powoduje odwrócenie wartości współrzędnych X i Y do pierwotnej, prawidłowej orientacji. Uwaga: odwrócenie może pojawić się przy każdym ponownym próbkowaniu. Przebieg realizacji pomiarów należy obserwować ze szczególną uwagą.

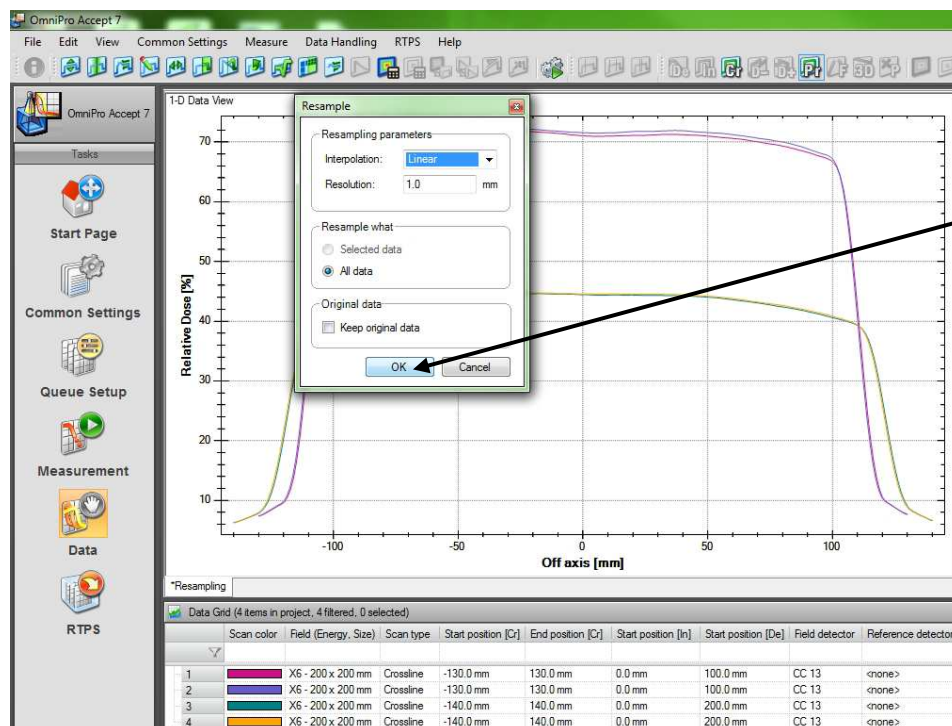
Zostanie wybrana pozycja *Resample* (Ponów próbkowanie) w menu

Zostanie wykonana funkcja Resampling (Ponowne próbkowanie)
