Pilna notatka bezpieczeństwa

Nazwa handlowa produktu, którego dotyczy treść pisma: Accelerator a3600

Identyfikator FSCA: FSCA – ACP – 202303 – 02

Identyfikator FSN: FSN – ACP – 202303 – 02 v.2

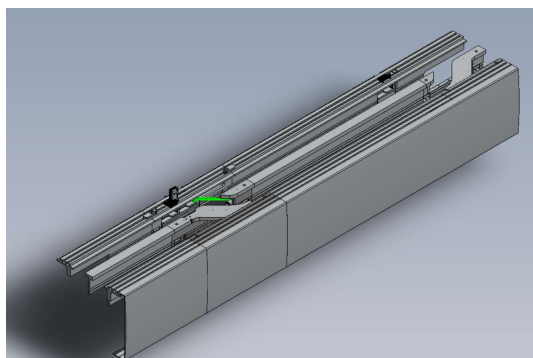
Ryc. 1: Pozycja bramki zwrotnicy

Opisywany scenariusz występuje w przypadku awarii zwrotnicy.

W celu uniknięcia opisywanego problemu firma Inpeco zaleca codzienne wzrokowe sprawdzanie bramek dostępu na ścieżkę buforową wymienionych modułów (patrz ryc. 1), aby upewnić się, że:

Jeśli kontrola wzrokowa nie powiodła się, prosimy o kontakt z regionalnym przedstawicielem działu wsparcia technicznego przed rozpoczęciem obróbki próbek z użyciem opisywanych modułów systemu automatyzacji.
