**PILNY KOMUNIKAT DOTYCZĄCY BEZPIECZEŃSTWA**  
**STOSOWANIA PRODUKTU**

**Temat:** FSCA 745922 – Zestaw HLS & PLS - potencjalne naruszenie bariery sterylności

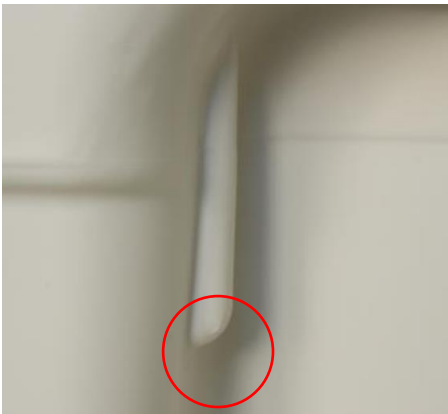
<p>Przykład niezgodności nr 1 (HLS+PLS): Uszkodzenie opakowania podstawowego (intellipack) spowodowane zakłóceniami procesu produkcyjnego.</p> <p>W trakcie badania nienaruszalności systemu bariery sterylności firma MCP stwierdziła wadę (widoczne rysy i pęknięcia) powstałą podczas produkcji, spowodowaną nieprawidłowym montażem płytki zabezpieczającej w tacce opakowaniowej intellipack. Ta wada może zagrozić nienaruszalności bariery sterylności zestawów HLS/PLS.</p> <p>Działanie korygujące polegało na: Zmianie procesu pakowania i wprowadzeniu 100% kontroli.</p>	  <p><u>Przykład powierzchni tacy intellipack, gdzie uszkodzenia zostały wykryte</u></p>
  <p><u>Taca nieuszkodzona</u></p>

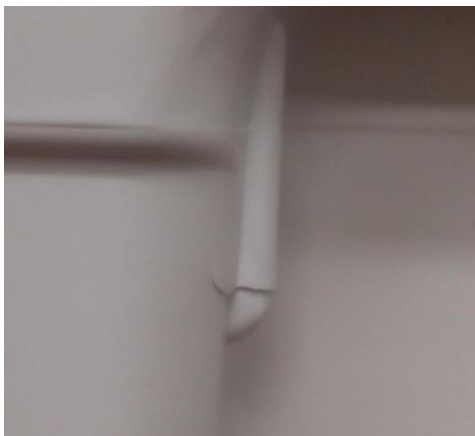
<p><u>Białe rysy na tacy intellipack.</u></p>

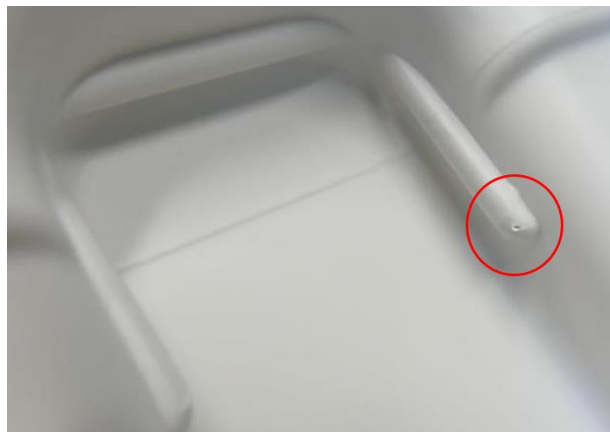
Przykład uszkodzonej tacy intellipack

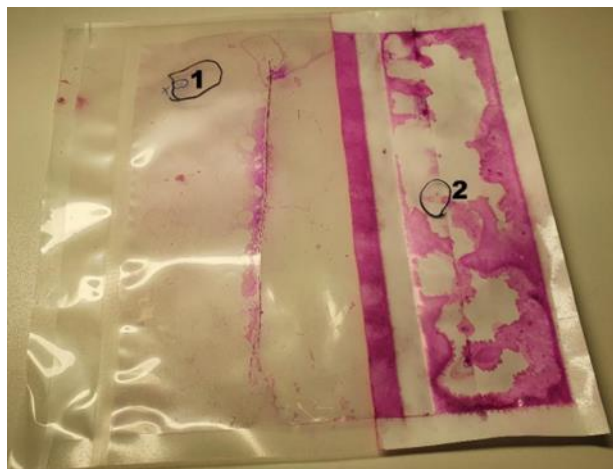
Przykład uszkodzonej tacy intellipack

Przykład niezgodności nr 2 (HLS): Uszkodzenie opakowania wtórnego spowodowane błędem procesu produkcyjnego w połączeniu z najgorszym przypadkiem warunków transportowych.

Uszkodzenie elementu woreczków Tyvek na nożyczki i linii recykulacyjnej. Połączenie błędu w procesie produkcyjnym i obciążenia podczas transportu może prowadzić do perforacji opakowania zewnętrznego. Ta wada może zagrozić nienaruszalności zewnętrznej barierze sterylności zestawów HLS.

Zdjęcie obok obrazuje test wykonany z barwnym atramentem w warunkach laboratoryjnych. Ten przykład został zaprezentowany tylko i wyłącznie w celu udokumentowania kompletności przeprowadzonych testów. Nie jest wymagana żadna dodatkowa akcja ze strony użytkownika.

Działanie korygujące polegało na: zmianie procesu pakowania i wdrożeniu 100% kontroli.
