Pilny komunikat dotyczący bezpieczeństwa stosowania produktu**Osłona otworu trepanacyjnego StimLoc™****Numery katalogowe 3387S-40, 3389S-40, 3391S-40, 3550S-01, 924256, DB-5000X**

Nadmierny element nylonowy na niektórych partiach
Wycofanie

Czerwiec 2021 r.

Nr referencyjny Medtronic: FA980

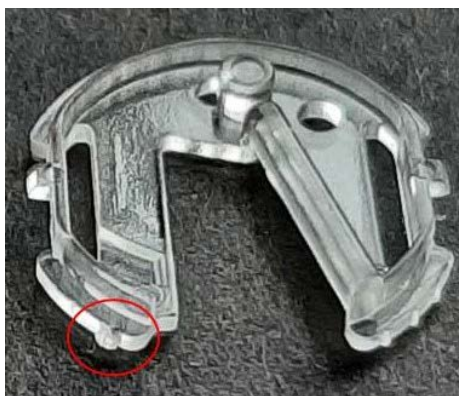
Firma Medtronic stwierdziła, że w określonych partiach zacisku StimLoc może występować nadmiar elementu nylonowego na zacisku. Problem ten może uniemożliwić zatrzaśnięcie się zacisku w podstawie StimLoc, co może prowadzić do przemieszczania się elektrody lub jej uszkodzenia. Może to prowadzić do podania terapii w niewłaściwe miejsce, nieodpowiedniego podania terapii lub krwotoku wewnątrzczaszkowego. Do dnia 19 maja 2021 roku firma Medtronic otrzymała 26 skarg dotyczących tego problemu, z których dwie dotyczyły chirurgicznej wymiany lub rewizji elektrody lub osłony otworu trepanacyjnego. Nie było zgłoszeń o krwotoku wewnątrzczaszkowym.

Nadmierny element nylonowy (czerwone kółko)

1. Należy poinformować klientów, aby zidentyfikowali, odseparowali i poddali kwarantannie nieużyte produkty, których dotyczy problem. Lista numerów partii, których dotyczy ten problem znajduje się w załączniku A tego pisma.
2. Należy kontaktować się z firmą Medtronic w celu dokonania zwrotu i i zaplanowania wymiany produktu.
