**Pilna notatka dotycząca bezpieczeństwa**  
**Aktualizacja oprogramowania programatora**  
**Wsparcie przezcewnikowego systemu do stymulacji serca Micra™**

Model
Programator 2090 CareLink™
Programator 29901 Encore™
Oprogramowanie sieci CareLink 2491

styczeń 2019 r.

Numer referencyjny Medtronic: FA856

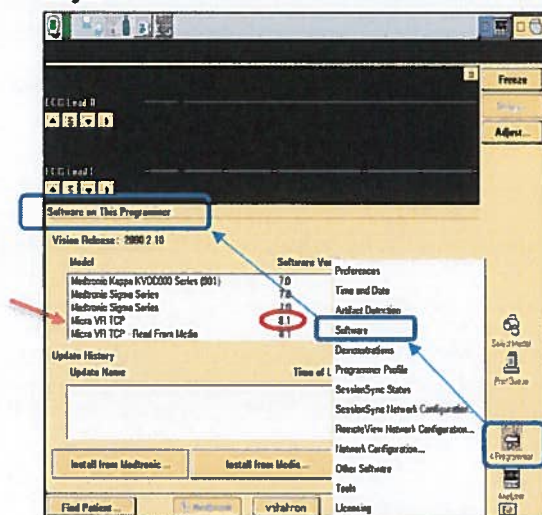
Image 1

### Ekran historii instalowanego oprogramowania Poprawne oprogramowanie: Micra VR TCP wersja 8.1 (lub wyższa)

- Wybierz opcję Oprogramowanie [Software] (patrz rys. 1).
- Przewiń listę dostępnych modeli oprogramowania w górnym okienku wyboru i znajdź opcję Micra.
- Sprawdź, czy wersja oprogramowania Micra VR TCP to 8.1.

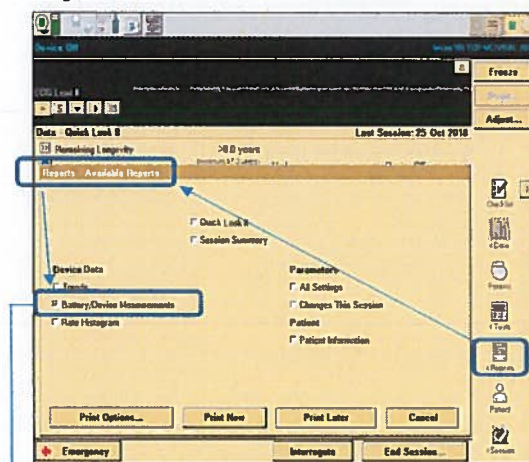
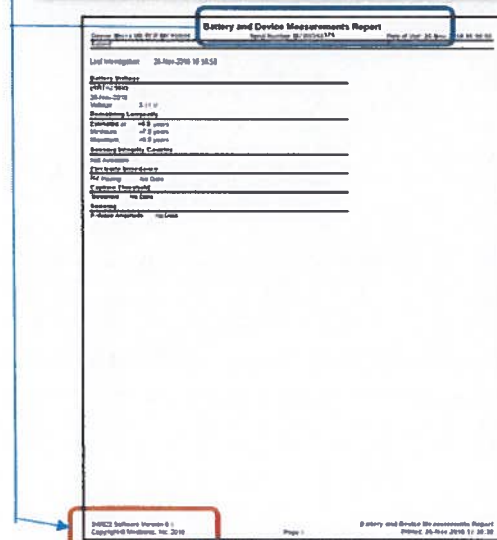
Images 2a and 2b

Od 17 stycznia 2019 r. dane dotyczące pozostającej żywotności urządzenia pochodzące z każdej transmisji dostarczonej do systemu CareLink będą wyświetlane prawidłowo. W przypadku pacjentów sprawdzanych za pomocą programatora w klinice, lekarz może przejrzeć raport z pomiarami parametrów baterii/urządzenia (rys. 2a i 2b) i sprawdzić, czy wersja oprogramowania podana w lewym dolnym rogu dokumentu to „SW022 Software Version 8.1”.

- Kliknij ikonę Raporty [Reports] (patrz rys. 2a).
- Zaznacz opcję Pomiary baterii/urządzenia [Battery/Device Management].
- Kliknij przycisk Drukuj teraz [Print Now].
- Sprawdź, czy wersja oprogramowania podana w lewym dolnym rogu dokumentu to „SW022 Software Version 8.1”.
