Pilne powiadomienie dotyczące bezpieczeństwa
Synergy™ Cranial (9733763) i StealthStation™ Cranial (9735585)
Niedokładny obraz cyklu głębokościomierza biopsyjnego
Aktualizacja oprogramowania

Wrzesień 2022 r.

Nr referencyjny Medtronic: FA1204

Pilna informacja dotycząca bezpieczeństwa Synergy™ Cranial (9733763) i StealthStation™ Cranial (9735585) Niedokładny obraz cyklu głębokościomierza biopsyjnego Powiadomienie

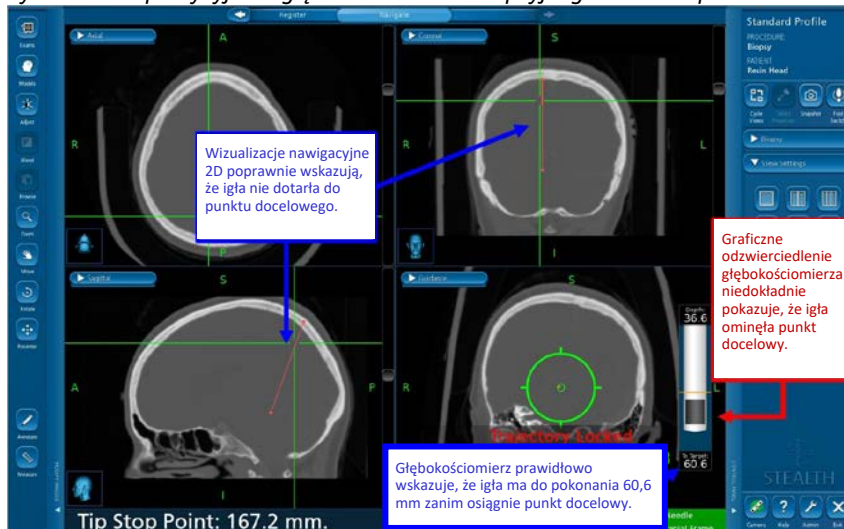
Rysunek 1 Nieprecyzyjność głębokościomierza biopsyjnego widoczna podczas obrazowania nawigacji

W dniu 9 czerwca 2021 r. do firmy Medtronic zgłoszono zastrzeżenie, iż istnieje możliwość wystąpienia nieprawidłowości na ekranie wskaźnika głębokości biopsji podczas nawigacji związanej z zabiegiem biopsji czaszki. Oprogramowanie może wejść w stan, w którym wskaźnik głębokości biopsji nie jest już zsynchronizowany z pozostałymi informacjami nawigacyjnymi na ekranie i wyświetla niedokładne położenie igły biopsyjnej.

Wykonanie tych czynności może spowodować, że wyświetlacz graficzny głębokościomierza biopsji będzie nieprawidłowo obrazował końcówkę igły biopsyjnej. Graficznie odzwierciedlona igła biopsyjna może zostać wyświetlona w pozycji, która nie odpowiada rzeczywistej fizycznej pozycji igły biopsyjnej, co może skutkować potencjalną biopsją zdrowej tkanki lub uszkodzeniem krytycznych struktur.

- **Krok 1:** Zastoń pole widzenia igły do biopsji lub ramki referencyjnej, aby spowodować **czzerwony stan**.
- **Krok 2:** **Powróć do stanu zielonego**, nie zasłaniając już pola widzenia igły do biopsji i ramki referencyjnej.
- **Krok 3:** Użyj ikony **Cycle Views (Przełącz widoki)**, aby odświeżyć widok nawigacji i potwierdź, że grafika wskaźnika głębokości biopsji odpowiada odległości do wartości docelowych oraz pozycji do informacji celu dostarczonej przez celowniki 2D.
- **Krok 4:** **Wizualnie potwierdź dokładność** przed kontynuowaniem nawigacji.
