**Pilny komunikat dotyczący bezpieczeństwa stosowania produktu****Oślona otworu trepanacyjnego StimLoc™****Numery katalogowe 3387S-40, 3389S-40, 3391S-40, 3550S-01, 924256, DB-5000**

Nadmierny element nylonowy na niektórych partiach (komunikacja uzupełniająca)

Wycofanie

Nr referencyjny Medtronic: FA980

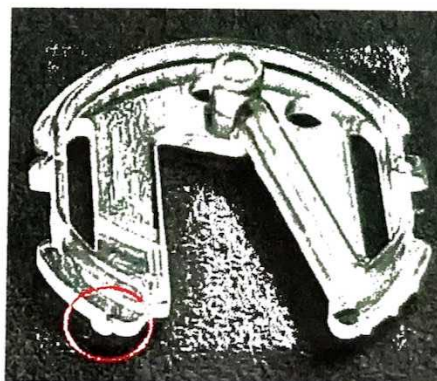
Firma Medtronic stwierdziła, że w określonych partiach zacisku StimLoc może występować nadmiar elementu nylonowego na zacisku. Problem ten może uniemożliwić zatrzaśnięcie się zacisku w podstawie StimLoc, co może prowadzić do przemieszczania się elektrody lub jej uszkodzenia. Może to prowadzić do podania terapii w niewłaściwe miejsce, nieodpowiedniego podania terapii lub krwotoku wewnątrzczaszkowego. Do dnia 24 maja 2021 roku firma Medtronic otrzymała 27 reklamacji produktu dotyczących tego problemu, z których dwie dotyczyły chirurgicznej wymiany lub rewizji elektrody lub osłony otworu trepanacyjnego. Nie było żadnego zgłoszenia o krwotoku wewnątrzczaszkowym.

*Nadmierne błyszczenie się (czerwone kółko)*

1. Należy poinformować klientów, aby zidentyfikowali, odseparowali i poddali kwarantannie nieużyte produkty, których dotyczy problem. Lista numerów partii produktów, których dotyczy ten problem znajduje się w załączniku A tego pisma.
2. Należy skontaktować się z firmą Medtronic w celu dokonania zwrotu i i zaplanowania wymiany produktu.
