Pilny komunikat dotyczący bezpieczeństwa stosowania produktu

Pompa insulinowa MiniMed™ 780G: MMT-1885, MMT-1886

**Błędy oprogramowania pompy po podaniu bolusa przy zastosowaniu ustawień podawania
- tempo bolusa szybkie**

Nr referencyjny Medtronic: FA963

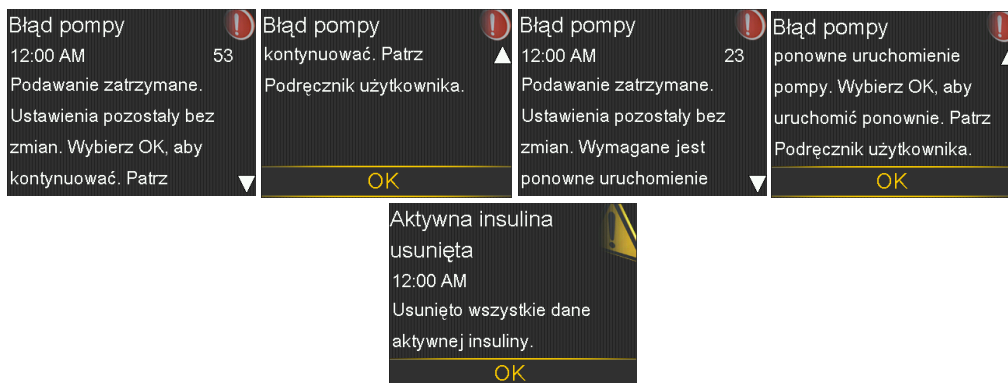
Jeśli spełnione są wszystkie powyższe warunki, w ciągu 2 minut po zakończeniu podawania bolusa, pompa wygeneruje alarm Błąd pompy 53 a następnie Błąd pompy 23. Na ekranie pompy widoczne będą następujące komunikaty:

Po skasowaniu błędów pompa zostanie zresetowana i pojawi się komunikat informujący o usunięciu aktywnej insuliny. Następnie pompa wskaże użytkownikowi, że wznowi działanie w Trybie ręcznym. Ekran stanu funkcji SmartGuard™ informuje, że rozpoczął się proces inicjalizacji. Funkcja SmartGuard™ będzie ponownie dostępna po około 5 godzinach.

Po wystąpieniu powyższych błędów ilość Aktywnej insuliny będzie wskazywała 0,0 jednostek. Jeśli użytkownik nie zna ilości aktywnej insuliny i poda dodatkowy bolus, istnieje ryzyko podania zbyt dużej ilości insuliny, co może doprowadzić do hipoglikemii (niskie stężenie glukozy we krwi) lub ciężkiego epizodu hipoglikemii. W rzadkich przypadkach i w razie nie podjęcia stosownych kroków w celu wyjścia z hipoglikemii, niedocukrzenie może stanowić zagrożenie dla życia. Według stanu na dzień 21 stycznia 2021 r. firma Medtronic nie otrzymała żadnych informacji o poważnych szkodach na zdrowiu pacjentów czy ciężkich uszczerbkach na ich zdrowiu związanych z tym problemem.

1. **Pacjent powinien odczekać** co najmniej 2 minuty pomiędzy podaniem bolusów, jeśli wymagane jest podanie kilku bolusów o łącznej dawce powyżej 17,1 jednostki.
2. **Skonsultować się z lekarzem** prowadzącym lub zespołem terapeutycznym w celu uzyskania informacji w jaki sposób zaprogramować w pompie próg bezpieczeństwa dla podaży bolusa (Max.bolus) na 17 lub mniej jednostek. *Uwaga: Ustawienie domyślne to 10 jednostek*
