## Pilny komunikat dotyczący bezpieczeństwa stosowania produktu

Pompa insulinowa MiniMed™ 780G: MMT-1885, MMT-1886

### Błędy oprogramowania pompy po podaniu bolusa przy zastosowaniu ustawień podawania - tempo bolusa szybkie

Nr referencyjny Medtronic: FA963

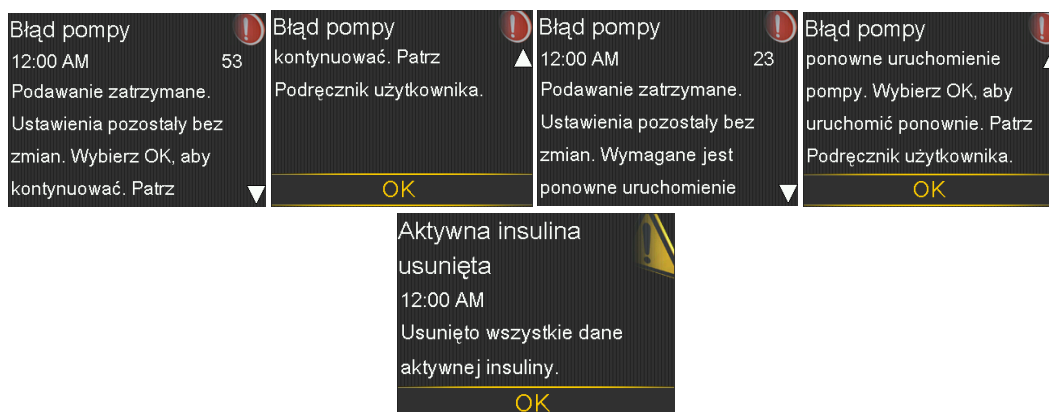
Jeśli spełnione są wszystkie powyższe warunki, w ciągu 2 minut po zakończeniu podawania bolusa, pompa wygeneruje alarm Błąd pompy 53 a następnie Błąd pompy 23. Na ekranie pompy widoczne będą następujące komunikaty:

Po skasowaniu błędów pompa zostanie zresetowana i pojawi się komunikat informujący o usunięciu aktywnej insuliny. Następnie pompa wskaże użytkownikowi, że wznowi działanie w Trybie ręcznym. Ekran stanu funkcji SmartGuard™ informuje, że rozpoczął się proces inicjalizacji. Funkcja SmartGuard™ będzie ponownie dostępna po około 5 godzinach.

**Po wystąpieniu powyższych błędów ilość Aktywnej insuliny będzie wskazywała 0,0 jednostek. Jeśli użytkownik nie zna ilości aktywnej insuliny i poda dodatkowy bolus, istnieje ryzyko podania zbyt dużej ilości insuliny, co może doprowadzić do hipoglikemii (niskie stężenie glukozy we krwi) lub ciężkiego epizodu hipoglikemii. W rzadkich przypadkach i w razie nie podjęcia stosownych kroków w celu wyjścia z hipoglikemii, niedocukrzenie może stanowić zagrożenie dla życia.** Według stanu na dzień 21 stycznia 2021 r. firma Medtronic nie otrzymała żadnych informacji o poważnych szkodach na zdrowiu pacjentów czy ciężkich uszczerbkach na ich zdrowiu związanych z tym problemem

1. Jeśli podano dawkę insuliny przed wystąpieniem błędu, część z tej dawki jest jeszcze aktywna w organizmie, pomimo że pompa wskazuje 0.0j. Aktywna insulina została zresetowana do wartości 0,0 jednostek.
2. Przed podaniem kolejnych bolusów należy sprawdzić wykres lub historię, aby ustalić, ile insuliny podano przed wystąpieniem błędu.
3. Należy skonsultować się z lekarzem prowadzącym, aby porozmawiać o wchłanianiu i czasie aktywności insuliny oraz jak właściwie zaplanować bolusa, przy uwzględnieniu, że wskazanie aktywnej insuliny zostało zresetowane do wartości 0,0.

1. **Odczekać** co najmniej 2 minuty pomiędzy podaniem bolusów, jeśli wymagane jest podanie kilku z nich o łącznej dawce powyżej 17,1 jednostki.
2. **Skonsultować się z** lekarzem prowadzącym lub zespołem terapeutycznym w celu uzyskania informacji w jaki sposób zaprogramować w pompie próg bezpieczeństwa dla podaży bolusa (Max.bolus) na 17 lub mniej jednostek. *Uwaga: Ustawienie domyślne to 10 jednostek.*
