## PILNA INFORMACJA DOTYCZĄCA BEZPIECZEŃSTWA

### Wycofanie klipsa jednorazowego z możliwością zmiany położenia HX-202LR/HX-202UR

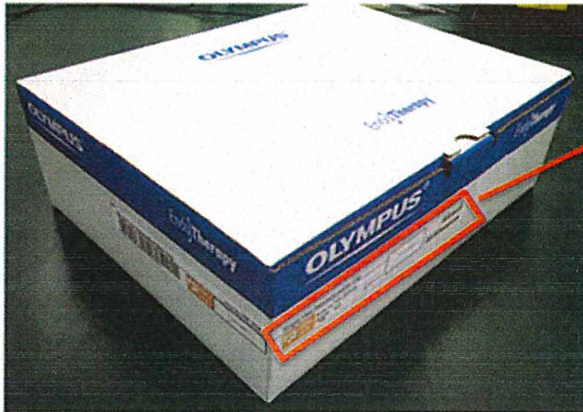
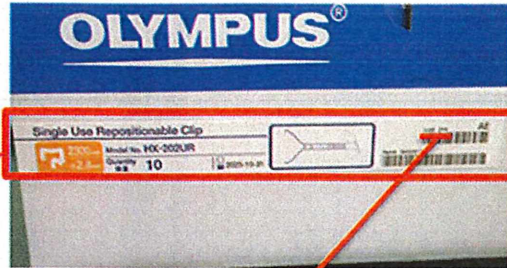
Carton box  
[SetA]

1. Uważnie przeczytać treść niniejszej informacji dotyczącej bezpieczeństwa.
2. Natychmiast sprawdzić, czy w placówce znajduje się urządzenie HX-202LR/UR o numerach partii, których dotyczy problem, podanych w tej wiadomości, **zaprzestać użytkowania produktów i poddać je kwarantannie**. Na poniższym zdjęciu pokazano miejsce, w którym znajduje się numer partii. Numer partii znajduje się na pudełku kartonowym i opakowaniu.
