Ortho Clinical Diagnostics	PILNA NOTATKA BEZPIECZEŃSTWA Nieprawidłowości w monitorowaniu temperatury w systemach VITROS® z wersją oprogramowania 3.2 i niższe Wymagane Natychmiastowe Działanie
-----------------------------------	---

Data	12 listopada 2015									
Produkty

<table><tr> <th style="background-color: #cccccc; text-align: center; padding: 5px;">Nazwa Produktu</th> <th style="background-color: #cccccc; text-align: center; padding: 5px;">Nr katalogowy</th> <th style="background-color: #cccccc; text-align: center; padding: 5px;">Unikalny Nr Identyfikacyjny Urządzenia</th> </tr><tr> <td style="text-align: center; padding: 5px;">System VITROS® 3600 wersja oprogramowania 3.2 i niższe</td><td style="text-align: center; padding: 5px;">6802413</td><td style="text-align: center; padding: 5px;">10758750009930</td></tr><tr> <td style="text-align: center; padding: 5px;">System VITROS® 5600 wersja oprogramowania 3.2 i niższe</td><td style="text-align: center; padding: 5px;">6802783</td><td style="text-align: center; padding: 5px;">10758750009916</td></tr></table>

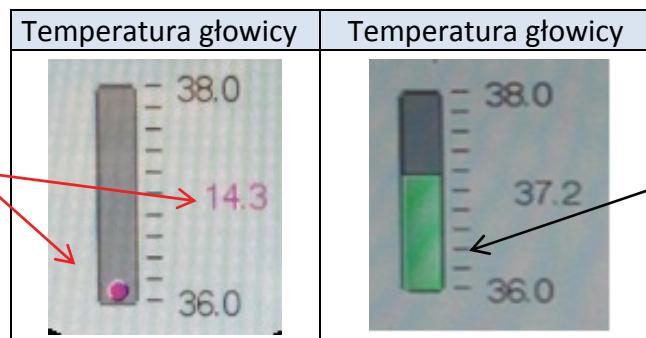
Temperatura poza zakresem będzie oznaczona flagą i podświetlona w sposób pokazanym na poniższym przykładzie

- Jeżeli temperatura jest poza zakresem i analizator ma status "Gotowy" lub ikona temperatury nie jest widoczna:
 - skontaktować się z Bezpośrednią Linią Serwisową, aby zaraportować zdarzenie należy
 - wznowić wykonywanie badań należy postępować zgodnie z instrukcją znajdującą się na drugiej stronie tej instrukcji. aby

- Wybrać ‘Diagnostyka’
 - Wyłączyćłącznik (CB) 14
 - Włączyć (CB) 14, odczekać 20 sekund po ostatnim kodzie błędu PER-328
 - Wyjść z opcji ‘Diagnostyka’, aby zinicjalizować system
 - Skontaktować się z przeszkolonym pracownikiem OCD, aby rozwiązać problem termistora.
- UWAGA:** Po inicjalizacji systemu i ponownym ustaleniu komunikacji jest prawidłowe, że system generuje kodu błędu termistora (MJR-XXX).
