PILNE — Korekta urządzenia medycznego

Brak sygnalizacji alarmów EKG i ich przesyłania do systemu PIIC iX spowodowany przez ustawienie konfiguracyjne przenośnego monitora pacjenta IntelliVue MX40 firmy Philips

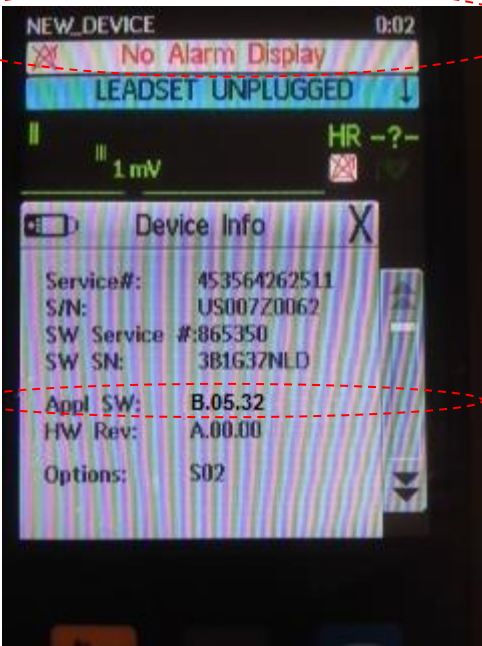
<p>ROZPOZNAWANIE PRODUKTÓW</p>	<p>Numer produktu i numer części zamiennej można znaleźć na etykiecie znajdującej się z tyłu obudowy urządzenia.</p> <p>Numer produktu znajduje się za symbolem Nr ,miast numer części zamiennej podany jest po numerze serwisowym.</p> <p>Aby określić wersję oprogramowania monitora MX40, należy dotknąć ikony baterii w dolnym prawym rogu wyświetlacza monitora MX40 w celu wyświetlenia okna Device Status (Status urządzenia). W oknie Device Status (Status urządzenia) należy dotknąć pozycji Device Info (Informacje o urządzeniu). Spowoduje to wyświetlenie wersji oprogramowania (Appl SW):</p>

<p>Rys. 1: ekran Device Info (Informacje o urządzeniu) z wersją oprogramowania</p>
<p>DZIAŁANIA ZAPLANOWANE PRZEZ FIRME PHILIPS</p>	<p>Firma Philips rozpoczyna dobrowolną akcję naprawczą, która obejmuje:</p> <ul style="list-style-type: none"> • dystrybucję niniejszych informacji na temat bezpieczeństwa; • aktualizację oprogramowania przenośnych monitorów pacjenta MX40 IntelliVue firmy Philips, których dotyczy to zawiadomienie. <p>W najbliższym czasie skontaktuje się z Państwem przedstawiciel firmy Philips Healthcare, aby ustalić termin instalacji zaktualizowanego oprogramowania..</p>
