PILNE — Informacje dotyczące bezpieczeństwa

Systemy Philips BV Endura w wersji 2.3, BV Pulsera w wersji 2.3, Veradius Unity w wersji 2.1

Maksymalna temperatura powierzchni komponentu systemu

8 listopada 2021 r.

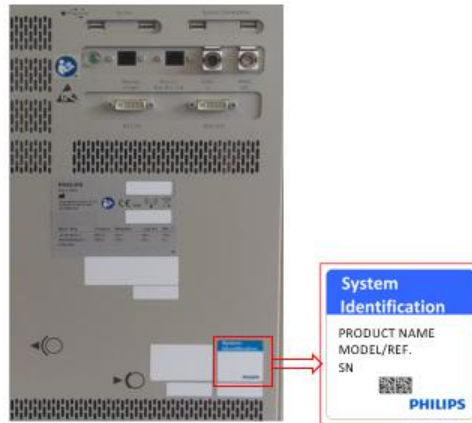
Ilustracja 1 — etykieta systemu z tyłu przenośnej stacji wizualizacyjnej

Produkty, których dotyczy niniejsze zawiadomienie, można zidentyfikować, sprawdzając numer modelu na etykiecie identyfikacyjnej systemu umieszczonej z tyłu przenośnej stacji wizualizacyjnej (MVS).
