PILNE – Informacje dotyczące bezpieczeństwa

Aparaty ultrasonograficzne EPIQ firmy Philips
Awaria blokady obrotu ramienia panelu sterowania

11 sierpnia 2021 r.

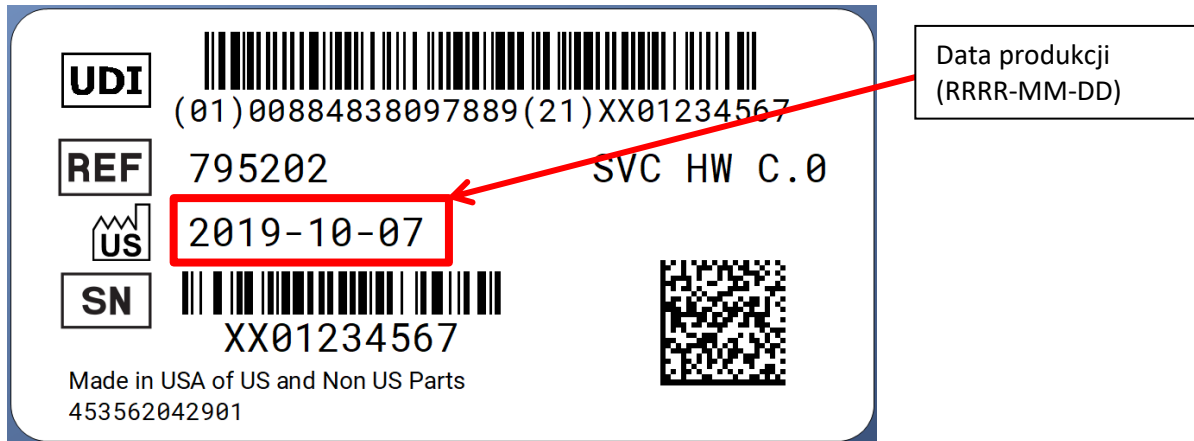
Aparat	Model	Data produkcji
EPIQ	EPIQ Elite EPIQ 5G EPIQ 5C EPIQ 5W EPIQ 7G EPIQ 7C EPIQ 7W EPIQ CVx EPIQ CVxi	Między 27 lutego 2020 r. a 25 maja 2021 r. (data produkcji znajduje się na głównej etykiecie aparatu przedstawionej poniżej).
