## PILNE zawiadomienie dotyczące bezpieczeństwa

Ostona silnika rotacji ramienia L jednopłaszczyznowych systemów Allura i Azurion firmy Philips montowanych nieruchomo do sufitu może spaść

16 listopada 2023 r.

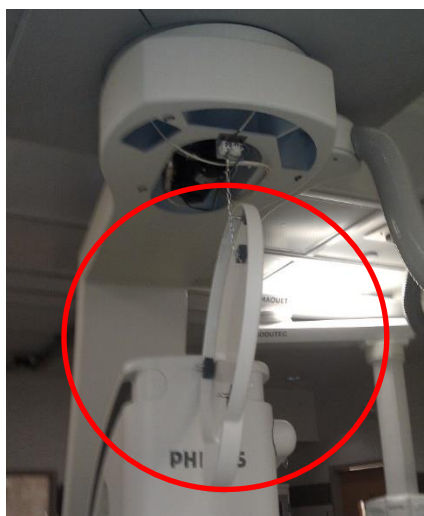
Firma Philips wykryła potencjalne zagrożenie dla bezpieczeństwa w jednopłaszczyznowych systemach Allura i Azurion firmy Philips montowanych do sufitu. Montowane do sufitu ramię L jest wyposażone w osłonę silnika rotacji, która w przypadku kolizji ramienia L z innymi elementami wyposażenia szpitala (np. lampą operacyjną) może spaść. Osłona jest zamocowana za pomocą łańcucha bezpieczeństwa. Niemniej jednak w przypadku kolizji łańcuch również może się odzepić, przez co osłona może spaść na pacjenta, użytkownika lub osobę znajdującą się w pobliżu. Zgłoszono pięć przypadków, w których doszło do drobnych obrażeń ciała, takich jak stłuczenia i zadrapania. Dotychczas nie zgłoszono żadnego przypadku poważnych obrażeń ciała lub śmierci związanego z opisywanym problemem.

*Ilustracja 1: przykład odzepionej osłony silnika rotacji ramienia L*

Jeśli osłona spadnie w trakcie procedury, urządzenie będzie kontynuować pracę i nie trzeba będzie przerywać leczenia. Osłona waży mniej niż 1,14 kg. Upadek osłony na pacjenta, użytkownika lub osobę znajdującą się w pobliżu może spowodować zadrapania lub stłuczenia.

W celu rozwiązania tego problemu firma Philips wymieni obecne osłony wszystkich jednopłaszczyznowych wadliwych systemów Allura i Azurion montowanych do sufitu nowymi osłonami silnika rotacji ramienia L (ze śrubami zamiast zacisków sprężynowych), aby zagwarantować odporność na kolizje z wyposażeniem zewnętrznym.

Firma Philips skontaktuje się ze wszystkimi klientami posiadającymi wadliwe systemy, aby zaplanować wizytę inżyniera serwisu firmy Philips w celu darmowej wymiany osłony silnika rotacji ramienia L (FCO72200510 w przypadku systemów Allura firmy Philips oraz systemu Poly G H5000 firmy Philips, FCO72200511 w przypadku systemów Azurion firmy Philips).

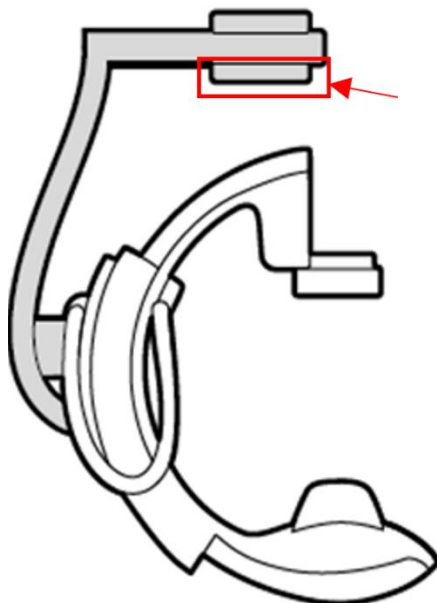
Problem ten dotyczy wszystkich jednopłaszczyznowych systemów Allura i Azurion montowanych do sufitu, patrz poniższe ilustracja 2 i tabela 1.

**Ilustracja 2:** problem ten dotyczy tylko jednopłaszczyznowych systemów montowanych nieruchomo do sufitu (patrz powyżej)
