**PILNE – Korekta dotycząca urządzenia medycznego
Kabel zbiorczy EKG na 3/5 odprowadzeń Efficia, AAMI/IEC****Ryzyko dostarczenia niższej energii defibrylacji lub jej niedostarczenia**

PRODUKTY, KTÓRYCH DOTYCZY TEN DOKUMENT	Numer katalogowy: 989803160641 Nazwa produktu: kabel zbiorczy EKG na 3/5 odprowadzeń Efficia, AAMI/IEC Wadliwe kable zostały wyprodukowane w okresie od lutego 2014 r. do września 2018 r.
OPIS PROBLEMU	Podczas defibrylacji lub kardiowersji z użyciem określonych kabli zbiorczych EKG Efficia część energii może zostać skierowana przez kabel EKG poza jamę klatki piersiowej. Może to spowodować dostarczenie pacjentowi niższej dawki energii defibrylacji, a także jej niedostarczenie.
ZAGROŻENIE	Wykonanie defibrylacji z niższą dawką energii lub jej niewykonanie. Opisywany problem nie stwarza zagrożenia dla personelu medycznego.

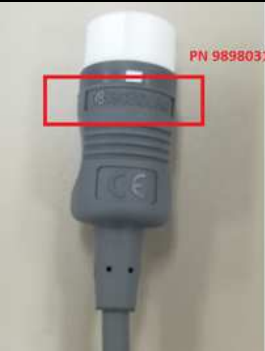
ROZPOZNAWANIE PRODUKTÓW	Krok	Czynność	Ilustracja pomocnicza
	1	Zlokalizuj wszystkie kable zbiorcze EKG Efficia (nr katalogowy 989803160641) w swojej placówce. Na zdjęciu po prawej stronie pokazano, w którym miejscu na produkcie znajduje się numer katalogowy.

DZIAŁANIA, JAKIE POWINIEN PODJAĆ KLIENT/UŻYTKOWNIK	<ol style="list-style-type: none"> 1. Należy zlokalizować wszystkie znajdujące się w placówce potencjalnie wadliwe kable zbiorcze EKG Efficia, korzystając z instrukcji podanych w części „ROZPOZNAWANIE PRODUKTÓW” powyżej. 2. Należy zaprzestać korzystania ze wszystkich wadliwych kabli zbiorczych EKG Efficia. 3. Należy wypełnić i podpisać formularz odpowiedzi znajdujący się na ostatniej stronie niniejszego zawiadomienia. 4. Wypełniony i podpisany formularz odpowiedzi należy wysłać do firmy Philips (dane kontaktowe znajdują się w formularzu). 5. Wszystkie znajdujące się w placówce wadliwe kable zbiorcze EKG Efficia należy usunąć zgodnie z lokalnymi przepisami. Nie należy zwracać żadnych wadliwych produktów do firmy Philips. <p><i>Formularz odpowiedzi należy odesłać także wtedy, gdy placówka nie posiada wadliwych kabli zbiorczych EKG Efficia.</i></p>

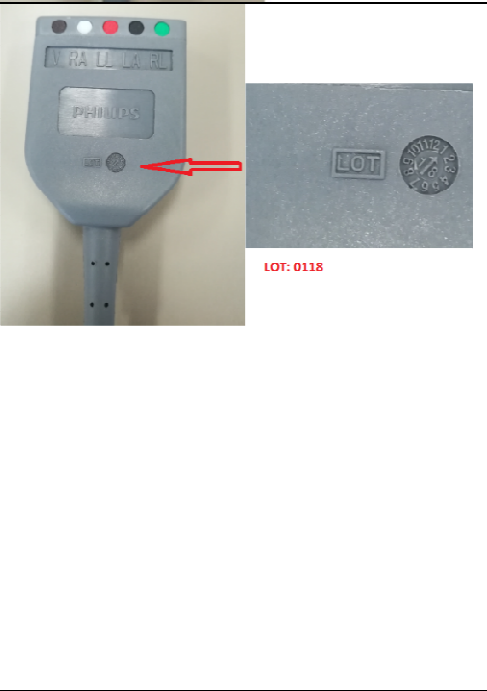
2	Sprawdź numer partii każdego kabla. Na zdjęciu po prawej stronie pokazano lokalizację koła z numerem partii na produkcie. Dwanaście liczb rozmieszczonych wokół krawędzi koła oznacza dwanaście miesięcy roku. Liczba umieszczona na środku koła to ostatnie dwie cyfry roku. Miesiąc produkcji kabla wskazywany jest przez strzałkę w kole. Numer partii kabla na rysunku po prawej stronie to zatem 0118 (czyli styczeń 2018 r.). Kable wyprodukowane od lutego 2014 r. do września 2018 r. mogą być wadliwe. Kable o numerach partii spoza tego zakresu NIE są objęte niniejszym zawiadomieniem.

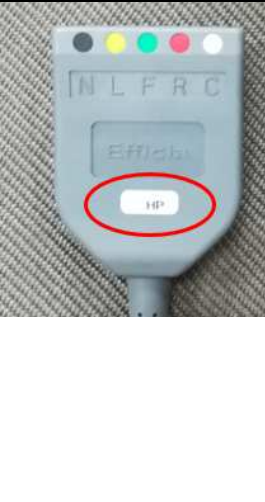
3	W przypadku znajdujących się w placówce kabli zbiorczych EKG wyprodukowanych w okresie od lutego 2014 r. do września 2018 r. należy sprawdzić, czy zawierają one etykietę z oznaczeniem „HP”. Kable z oznaczeniem „HP” NIE są objęte niniejszym zawiadomieniem (patrz ilustracja po prawej stronie). Kable bez oznaczenia „HP” wyprodukowane od w okresie od lutego 2014 r. do
