Informacje dotyczące bezpieczeństwa

System Philips Azurion R1.x

Niezamierzona zmiana typu pacjenta przy rozpoczynaniu badania

23 marca 2022 r.

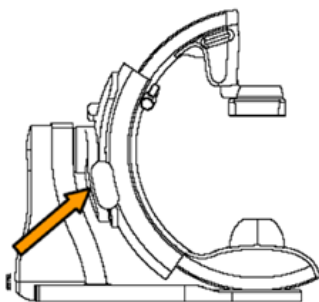
Ilustracja 1: Identyfikacja systemu

Nazwa produktu oraz numer modelu znajdują się na etykiecie identyfikacyjnej systemu umieszczonej na jego pozycjonerze (Ilustracja 1).

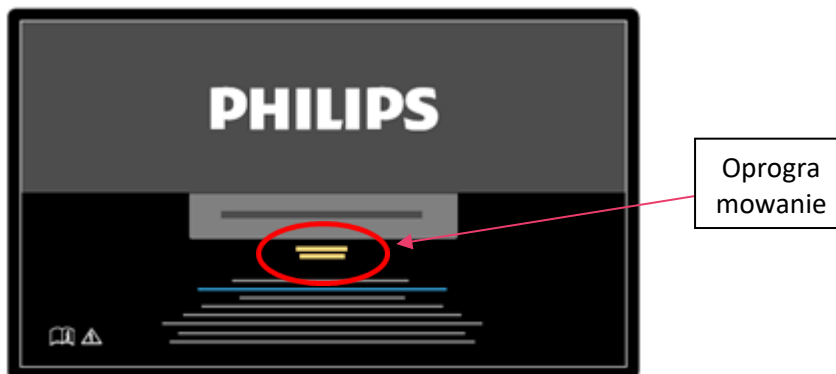
Ilustracja 2: Ekran początkowy

Wersja oprogramowania systemu Azurion firmy Philips jest wyświetlana na ekranie początkowym podczas jego uruchamiania (Ilustracja 2).

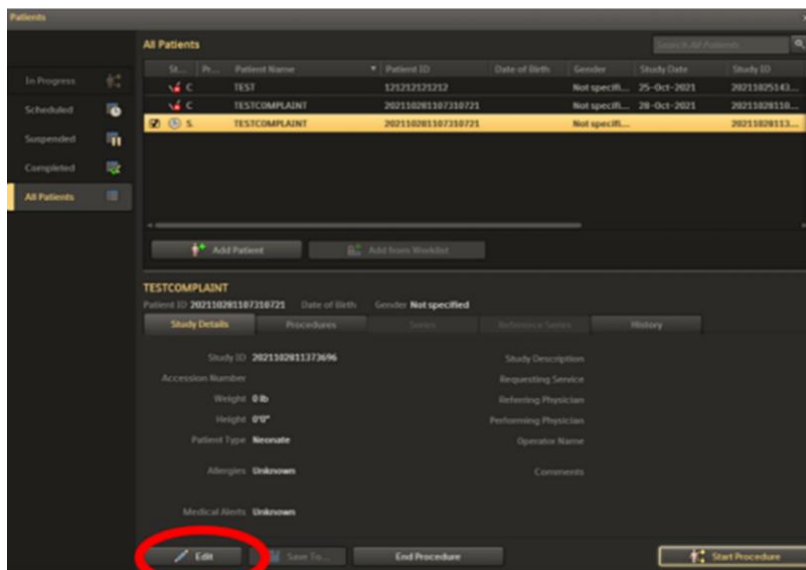
Ilustracja 3: Ręczne edytowanie typu pacjenta.

Dostępna w systemie Azurion opcja „Add Study” (Dodaj badanie) umożliwia dodanie do rekordu pacjenta nowego badania. Po wybraniu tej opcji wyświetla się okno dialogowe „Add Study” (Dodawanie badania), w którym wybiera się typ pacjenta, który ma zostać poddany badaniu. Z powodu błędu w oprogramowaniu w momencie rozpoczęcia badania po naciśnięciu przycisku „Start Procedure” (Rozpocznij badanie) dochodzi do zmiany typu pacjenta na inny niż wybrany w oknie dialogowym, jak pokazano w poniższej tabeli:

- Po naciśnięciu przycisku „Start Procedure” (Rozpocznij badanie) należy przed rozpoczęciem badania zmienić typ pacjenta na karcie „Study details” (Szczegóły badania) (Ilustracja 3).
