## PILNE – Informacje dotyczące bezpieczeństwa

### Urządzenie medyczne: system OmniDiagnost-Eleva i OmniDiagnost-Classic

#### Mocowanie siłownika pochylania

FSN: 2018-IGTBST-005  
DocID: DHF312811  
XCR609-180010

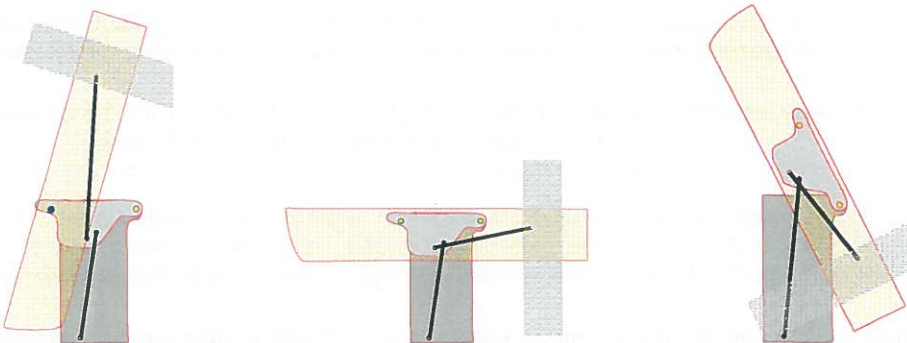
Nazwa systemu:	Kod systemu:	OmniDiagnost Eleva	708026	708027	708028	OmniDiagnost Classic	70859	708023	708024	708025
Nazwa systemu:	Kod systemu:											
OmniDiagnost Eleva	708026											
	708027											
	708028											
OmniDiagnost Classic	70859											
	708023											
	708024											
	708025											
<p><b>OPIS PROBLEMU</b></p>	<p>Mocowanie górnego i dolnego siłownika pochylania systemu OmniDiagnost może się złamać, powodując obrót stołu z położenia 0 do +90 / -90 stopni z dużą prędkością. Użytkownik nie jest w stanie zatrzymać tego obrotu.</p>

<p>Pochylenie w kierunku -90° Pochylenie w kierunku +90°</p> <p>Stół w położeniu poziomym</p>											
<p><b>ZAGROŻENIE</b></p>	<p>Złamanie mocowania siłownika w momencie, gdy punkt ciężkości stołu znajduje się poza punktem obrotu powoduje rozpoczęcie niekontrolowanego obrotu stołu do +90 / -90 stopni, co może prowadzić do upadku pacjenta ze stołu.</p> <p>Sterowanie systemem podczas badania odbywa się zdalnie ze sterowni. Niekontrolowany obrót stołu stwarza ryzyko obrażeń ciała u pacjenta, użytkownika lub osoby postronnej stojącej w pobliżu systemu (przykładowo może dojść do uderzenia w okolicy nóg takiej osoby przez lampę). Powstałe obrażenia mogą wymagać interwencji medycznej.</p>											
<p><b>ROZPOZNAWANIE PRODUKTÓW</b></p>	<p>Opisywany problem dotyczy wszystkich elementów systemów wymienionych w części „Produkty, których dotyczy ten dokument” powyżej.</p>

<b>DZIAŁANIA ZAPLANOWANE PRZEZ FIRMĘ PHILIPS</b>	<p>Wszystkie systemy, w przypadku których zachodzi podejrzenie występowania problemu, zostaną naprawione w ramach nieodpłatnej akcji naprawczej.</p> <p>Będzie ona polegała na wymianie mocowania górnego i dolnego siłownika pochylania w wadliwych systemach przez przedstawiciela firmy Philips.</p> <p>Lokalny przedstawiciel firmy Philips skontaktuje się z Państwem w celu zaplanowania terminu naprawy.</p> <p>Akcja naprawcza rozpocznie się w lipcu 2018 r.</p>
<b>DALSZE INFORMACJE I POMOC TECHNICZNA</b>	<p>W celu uzyskania dalszych informacji lub pomocy w związku z opisanym problemem prosimy o kontakt z lokalnym przedstawicielem firmy Philips: Philips Polska Sp. z o.o. Al. Jerozolimskie 195B, 02-222 Warszawa. Philips Healthcare Dział Serwisu. Tel. 22 571 01 11; e-mail: <a href="mailto:serwis.medyczny@philips.com">serwis.medyczny@philips.com</a></p>
