## **PILNE – Informacje dotyczące bezpieczeństwa Korekta urządzenia medycznego**

### **System obrazowania RTG Azurion do fluoroskopii interwencyjnej**

#### **Poluzowujące się śruby w silniku obrotowym ramienia C**

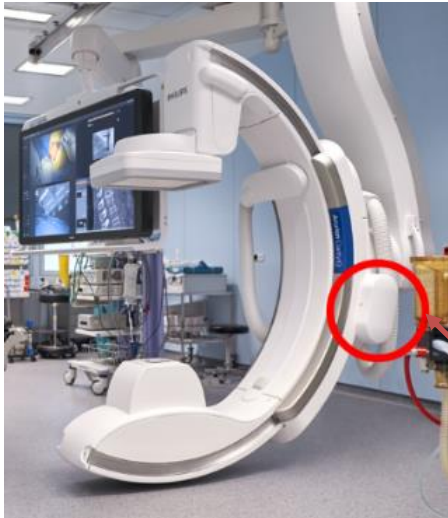
<p><b>PRODUKTY, KTÓRYCH DOTYCZY TEN DOKUMENT</b></p>	<p>Systemy Azurion 7 M20 firmy Philips przekazywane od października 2018 r. do lipca 2019 r.</p>
<p><b>OPIS PROBLEMU</b></p>	<p>Firma Philips stwierdziła, że nie zweryfikowano siły dokręcenia dla czterech śrub łączących przekładnię z kołnierzem mocującym w silniku obrotowym ramienia C. Jeśli siła dokręcenia śrub jest za mała, ruch systemu może powodować nacisk na śruby, potencjalnie skutkując poluzowaniem czterech śrub. W takim przypadku ramię C mogłoby obracać się z nadmiernym luzem przekładni i system nie nadawałby się do użytku.</p> <div style="text-align: center;">

</div> <p>Silnik obrotowy znajduje się pod zaznaczoną pokrywą</p>
<p><b>ZAGROŻENIE</b></p>	<p>W przypadku całkowitego poluzowania czterech śrub w zespole silnika obrotowego ramienia C ramię C obracałoby się z nadmiernym luzem przekładni. System nie nadawałby się do użytku i mogłoby dojść do opóźnienia leczenia. Niekontrolowany ruch ramienia C mógłby doprowadzić do kolizji i/lub zaklinowania ramienia aparatu.</p>

<b>DZIAŁANIA, JAKIE POWINIEN PODJĄĆ KLIENT/UŻYTKOWNIK</b>	Należy poinformować wszystkich użytkowników systemu o opisywanym problemie i przechowywać egzemplarz niniejszych informacji dotyczących bezpieczeństwa razem z instrukcją obsługi systemu do czasu skorygowania błędu przez firmę Philips.
<b>DZIAŁANIA ZAPLANOWANE PRZEZ FIRMĘ PHILIPS</b>	Firma Philips bezpłatnie wymieni silnik obrotowy we wszystkich systemach, których dotyczy problem. Działanie naprawcze rozpocznie się w marcu 2020 r. Lokalny przedstawiciel firmy Philips skontaktuje się z Państwem w celu ustalenia terminu wymiany silnika obrotowego.
<b>DALSZE INFORMACJE I POMOC TECHNICZNA</b>	W celu uzyskania dalszych informacji lub pomocy w związku z opisanym problemem prosimy o kontakt z lokalnym przedstawicielem firmy Philips.
