**PILNE – Informacje dotyczące bezpieczeństwa**  
**Systemy Allura Xper**  
**Wygięty pedał przełącznika nożnego może spowodować**  
**zakłócenia obrazowania fluoroskopowego lub ekspozycji**

W systemach Allura Xper firmy Philips stwierdzono problem, który sporadycznie może prowadzić do zakłóceń obrazowania fluoroskopowego lub ekspozycji. Niniejsze informacje na temat bezpieczeństwa (oznaczone numerem 72200248) mają na celu wskazanie:

PRODUKTY, KTÓRYCH DOTYCZY TEN DOKUMENT	Kod produktu:	System:
	722001	Allura Xper FD10 C
	722002	Allura Xper FD10 F
	722003	Allura Xper FD10
	722005	Allura Xper FD10/10
	722006	Allura Xper FD20
	722008	Allura Xper FD20 Biplane
	722010	Allura Xper FD10
	722011	Allura Xper FD10/10
	722012	Allura Xper FD20
	722013	Allura XPER FD20 BIPLANE
	722014	Allura Xper FD10 OR Table
	722015	Allura Xper FD20 OR Table
	722019	Allura Xper FD10/10 OR Table
	722020	Allura Xper FD20 Biplane OR Table
	722022	Allura Xper FD10 OR Table
	722023	Allura Xper FD20 OR Table
	722024	Allura Xper FD10/10 OR Table
	722025	Allura Xper FD20 Biplane OR Table
	722026	Allura Xper FD10
	722027	Allura Xper FD10/10
	722028	Allura Xper FD20
	722029	Allura Xper FD20/10
	722031	Allura CV20
	72

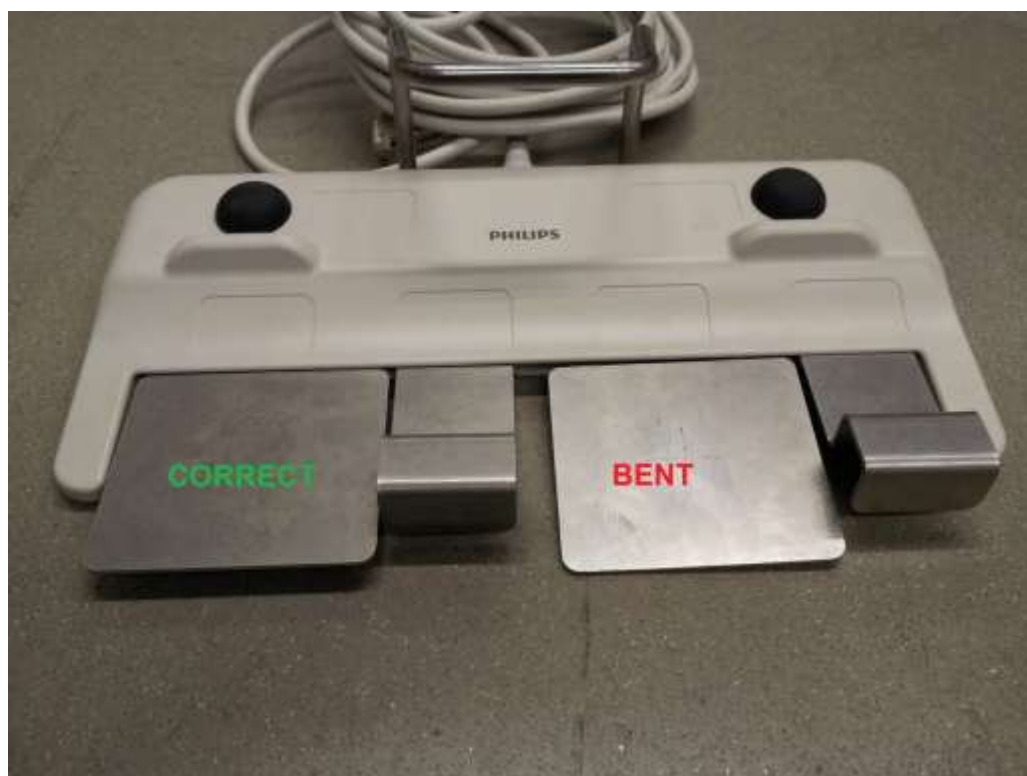
<p>722127 SmartPath to AlluraClarity vascular</p> <p>722133 Field ext. Xper cardio systems R7.6</p> <p>722134 Field ext. Xper vascular systems R7.6</p> <p>722400 Cardio Vascular-Allura Centron</p> <p>889006 Diamond Select Allura Xper FD10</p>
<b>OPIS PROBLEMU</b>	W przypadku częstego używania przełącznika nożnego na macie przeciwmęczeniowej, niepłaskiej powierzchni lub podstawie pedały przełącznika nożnego mogą ulec wygięciu. Może to spowodować okresową lub trwałą utratę możliwości wykonywania obrazów fluoroskopowych lub ekspozycji.
<b>RYZIKO</b>	Wygięcie pedału przełącznika nożnego może prowadzić do okresowej lub trwałej utraty możliwości wykonywania obrazów fluoroskopowych lub ekspozycji. W przypadku wygięcia pedału fluoroskopii skutkującego brakiem możliwości wykonywania fluoroskopii na żywo, do wygenerowania obrazu na żywo i ukończenia badania można użyć pedału ekspozycji przełącznika nożnego. Wiąże się to z podaniem pacjentowi wyższej dawki promieniowania, jednak korzyści wynikające z takiego rozwiązania przewyższają ewentualne ryzyko.

Lewy pedał jest prawidłowy. Trzeci pedał od lewej strony jest wygięty. Odległość do podłogi powinna wynosić około 12 mm (0,47 cala).

<b>ROZPOZNAWANIE PRODUKTÓW</b>	Zawiadomienie dotyczy wszystkich systemów Allura Xper firmy Philips wymienionych powyżej, w części „Produkty, których dotyczy ten dokument”. Wykaz tych produktów (UAL) przekazano lokalnym przedstawicielom firmy Philips. Z klientami, którzy są w posiadaniu opisywanych systemów, skontaktują się bezpośrednio lokalni przedstawiciele firmy Philips.
<b>DZIAŁANIA, JAKIE POWINIEN PODJAĆ KLIENT/ UŻYTKOWNIK</b>	Przed rozpoczęciem badania należy sprawdzić, czy pedały przełącznika nożnego nie są wygięte. Patrz ilustracje poniżej. W przypadku stwierdzenia, że pedały są wygięte, nie należy kontynuować badania i należy skontaktować się z lokalnym serwisem.

<p><b>DZIAŁANIA ZAPLANOWANE PRZEZ FIRME PHILIPS</b></p>	<p>W celu rozwiązania problemu podjęte zostanie obowiązkowe działanie naprawcze. Działanie naprawcze oznaczone będzie numerem FCO72200248 i zostanie przeprowadzone nieodpłatnie. Planowany termin jego wprowadzenia to najpóźniej koniec grudnia 2014 roku.</p> <p>Naprawa polegać będzie na wymianie części mechanicznych przełącznika nożnego, co pozwoli zapobiec wyginaniu się pedałów, a w konsekwencji okresowej lub trwałej utracie możliwości wykonywania obrazów fluoroskopowych lub ekspozycji.</p>
<p><b>DALSZE INFORMACJE I POMOC TECHNICZNA</b></p>	<p>W celu uzyskania dalszych informacji lub pomocy w związku z opisanym problemem prosimy o kontakt z lokalnym przedstawicielem firmy Philips.</p> <p>Philips Polska Sp. z o.o. Al. Jerozolimskie 195B, 02-222 Warszawa. Philips Healthcare Dział Serwisu. Tel. 22 571 01 11; Fax: 22 571 04 48 e-mail: <a href="mailto:serwis.medyczny@philips.com">serwis.medyczny@philips.com</a></p>
