SIEMENS SOMATOM Huan Yue
SIEMENS SOMATOM Emotion (2007)
SIEMENS SOMATOM Spirit / Power

Komunikat dla klientów dotyczący bezpieczeństwa CT077/17/S

Temat: Algorytm CARE Dose4D — ryzyko niepotrzebnej ekspozycji na promieniowanie podczas skanów głowy wykonywanych na podstawie topogramów w orientacji p.a./a.p.

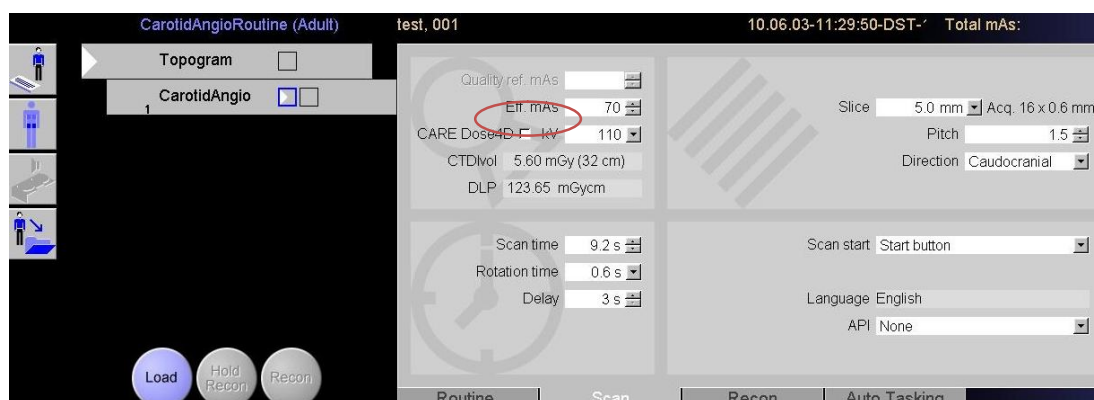
Firma Siemens Healthcare uzyskała informację o możliwych nieprawidłowościach w obliczaniu prądu lampy przez algorytm CARE Dose4D, gdy jest on używany do skanowania głowy na podstawie topogramów w orientacji p.a. (tylno-przedniej) albo a.p. (przednio-tylnej). W sporadycznych przypadkach obliczony rozkład dawki może być nieprawidłowy i prowadzić do niepotrzebnej ekspozycji na promieniowanie. Ewentualne wystąpienie tej nieprawidłowości zależy od kształtu kości czaszki.

Rys. 1 Wyłączenie pola wyboru funkcji CARE Dose4D

Opisany problem nie wystąpi, gdy zamiast topogramu p.a. lub a.p. będzie używany topogram w orientacji bocznej. Dlatego zdecydowanie zalecamy, aby do wszystkich skanów głowy używać topogramów w orientacji bocznej.

Zważywszy, że topogram w orientacji p.a. lub a.p. jest preferowany w określonych protokołach, takich jak skany CarotidAngio i RT_HeadNeckShoulder, zdecydowanie zaleca się wyłączenie funkcji CARE Dose4D dla skanów tego typu (Rys. 1)
