**syngo.via RT Image Suite**  
z oprogramowaniem *syngo.via* VB30 oraz *syngo.via* VB40

**Komunikat dla klientów dotyczący bezpieczeństwa SY038/20/S**

**Temat: Potencjalnie nieprawidłowa geometria na wynikowych obrazach Synthetic CT utworzonych przy użyciu opcji oprogramowania „Synthetic CT” z pakietu *syngo.via* RT Image Suite, gdy jako dane wejściowe używane są obrazy MR**

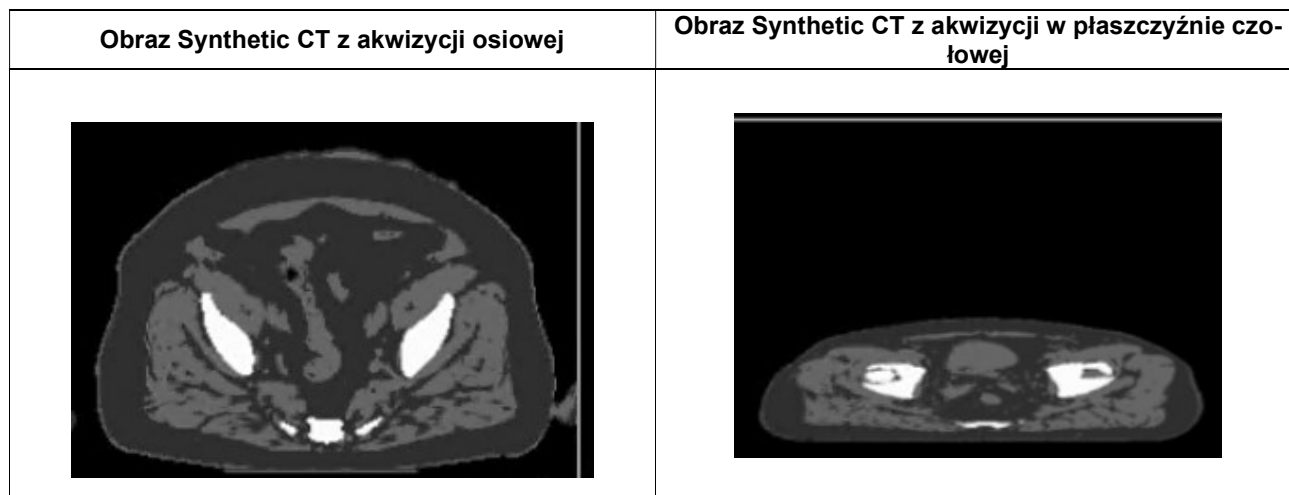
Jeśli z jakiegokolwiek powodu (np. w celu redukcji artefaktów) użytkownik zmodyfikuje pierwotną orientację obrazu, która obowiązuje w standardowym protokole MR, celem akwizycji obrazów w innej orientacji do dalszego przetwarzania w aplikacji „Synthetic CT”, wówczas oprogramowanie nie rozpoznaje dostosowanej płaszczyzny akwizycji. Może to doprowadzić do obrazów z nieprawidłową geometrią. Gdy takie zniekształcenie pozostanie niezauważone, a obrazy zostaną wyeksportowane do systemu planowania leczenia (TPS), nie można wykluczyć, że może nastąpić niepoprawne wyliczenie planu radioterapii. Wystąpienie takiej sytuacji jest bardzo mało prawdopodobne i dotychczas nie zostało zgłoszone.

Przykład widocznie zniekształconego obrazu przedstawia Rys. 1 (następna strona).

Rys. 1: porównanie obrazu Synthetic CT wyliczonego z akwizycji osiowej z obrazem Synthetic CT wyliczonym z kierunku czołowego.

1. Jako dane wejściowe do obliczenia Synthetic CT stosować wyłącznie dane MR zarejestrowane w orientacji osiowej.
2. Stosować wyłącznie protokoły zatwierdzone przez firmę Siemens Healthineers.
3. W każdym przypadku wykonywać weryfikację przed leczeniem, aby porównać rzeczywistą pozycję leczenia z pozycją docelową.

Opisany problem zostanie rozwiązany za pomocą pakietu serwisowego dla oprogramowania w wersjach *syngo.via* VB30 i *syngo.via* VB40. W zależności od posiadanej aktualnej wersji oprogramowania pakiet serwisowy VB30A\_HF08 zostanie zainstalowany z aktualizacją SY039/20/S lub pakiet serwisowy VB40B\_HF01 zostanie zainstalowany z aktualizacją SY040/20/S — gdy tylko staną się dostępne.
