SOMATOM Force

Komunikat CT070/19/S dla klientów dotyczący bezpieczeństwa

Temat: Kilka typów tomografów SOMATOM CT z oprogramowaniem *syngo* CT VB20 lub *syngo* CT VB10 — problemy mające potencjalnie związek z bezpieczeństwem wyeliminowane w wersjach *syngo* CT VB20 Service Pack 1 i *syngo* CT VB10 Service Pack 2

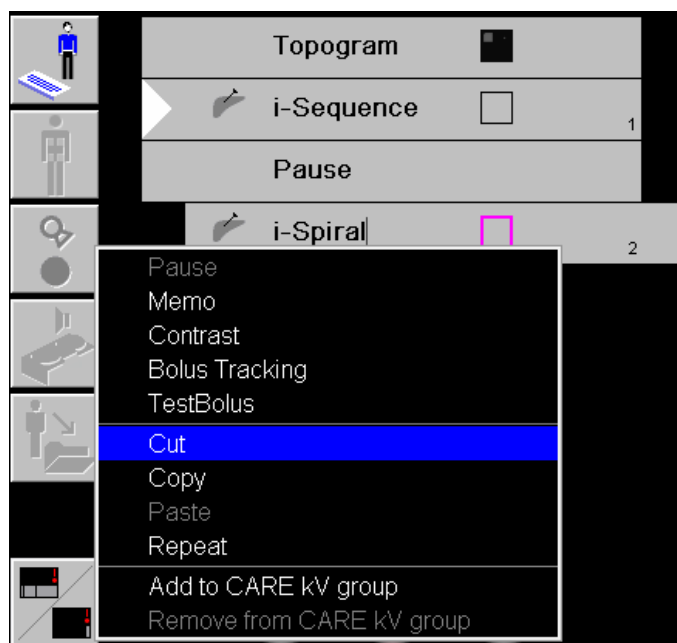
- 2.) Oprogramowanie systemu może ulegać awarii podczas procedury interwencyjnej, gdy używana jest „funkcja wycinania”. Ten problem występował już w poprzedniej wersji oprogramowania, *syngo* CT VB10, a w wersji *syngo* CT VB20 został wyeliminowany, ale niestety tylko częściowo. Może wystąpić, jeśli spełnione będą następujące warunki: Rozpoczęto się już badanie interwencyjne i co najmniej raz wczytano i wykonano skan I-sequence lub I-fluoro. Ponadto pozycja przeznaczona do usunięcia (operacja Cut (Wytnij)) musi być interwencyjną i musi być ostatnią pozycją w kronice. W tej sytuacji użycie opcji „Cut” (Wytnij) w menu doprowadzi do awarii oprogramowania. Po awarii oprogramowania wymagany jest restart systemu. Szczegóły przedstawiono na Rysunku 1 poniżej.

Rysunek 1: Przykład ilustrujący, w jaki sposób dochodzi do problemu nr 2.

- 1.) Awaria oprogramowania w trakcie procedury interwencyjnej 3D:
Aby uniknąć tego problemu, można stosować skany interwencyjne 2D (I-fluoro, 2D I-sequence lub I-spiral w połączeniu z układem 2D). Nie należy korzystać z trybów 3D I-spiral (I-spiralne) i 3D I-sequences (I-sekwencyjne), jeśli realizowana procedura bezwzględnie ich nie wymaga.
- 2.) Awaria oprogramowania systemu podczas procedury interwencyjnej, gdy używana jest funkcja „Cut” (Wytnij).
Aby uniknąć tego problemu, wczytane badanie interwencyjne należy anulować (naciskając przycisk „Cancel” (Anuluj)) przed wycięciem wpisów z kroniki.

Te problemy zostaną rozwiązane w następnej wersji oprogramowania *syngo* CT VB20 Service Pack 1 i *syngo* CT VB10 Service Pack 2. Otrzymają Państwo bezpłatnie jedną z powyższych aktualizacji technicznych, właściwą dla regionu oraz wersji oprogramowania Państwa systemu.
