Produkt/nazwa handlowa:	ARTIS pheno, ARTIS icono biplane, ARTIS icono floor	EU-SRN	DE-MF-000006122
UDI-DI:	4056869046877, 4056869063317, 4056869149325	E-mail Tel Data	jakub.krajewski@siemens-healthineers.com 668870748 luty 2023
		Identyfikator działania korygującego	AX002/23/S

Komunikat dla klientów dotyczący bezpieczeństwa (Customer Safety Advisory Notice, CSAN) w sprawie działania korygującego w miejscu instalacji

Temat: Możliwy problem sprzętowy podczas poprzecznego ruchu stołu operacyjnego Siemens Healthineers VE

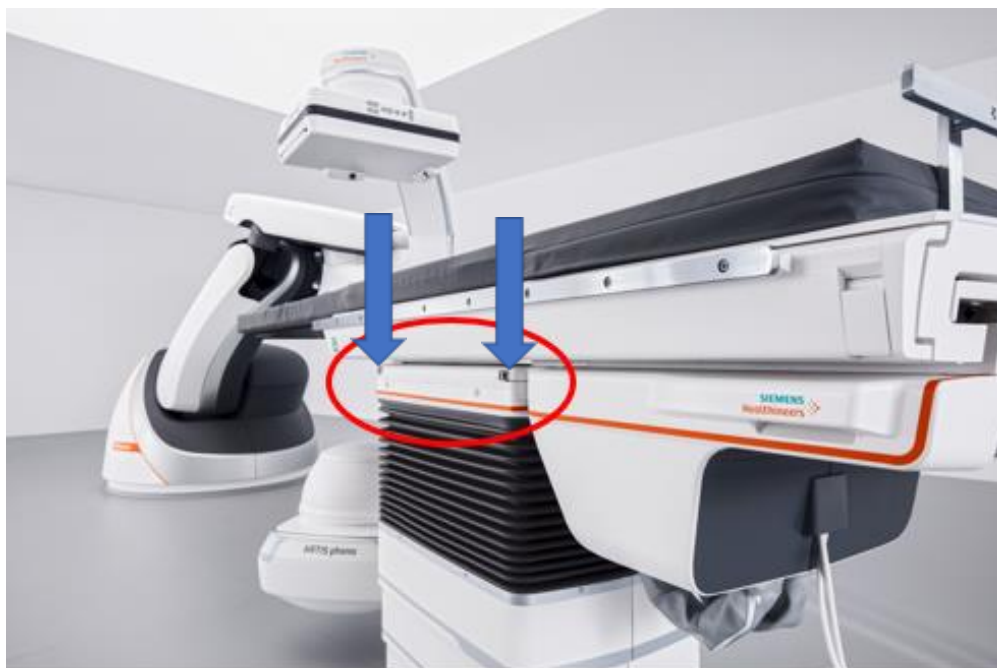
Aby zmniejszyć potencjalne ryzyko zanim wdrożone zostaną dodatkowe zabezpieczenia, należy codziennie sprawdzać, czy obie przewodnice poprzeczne (Ilustracja 1) i łożysko toczne (Ilustracja 2) znajdują się we właściwych położeniach, przedstawionych poniżej.

Ilustracja 1: Przykład przewodnicy liniowej umieszczonej po prawej stronie

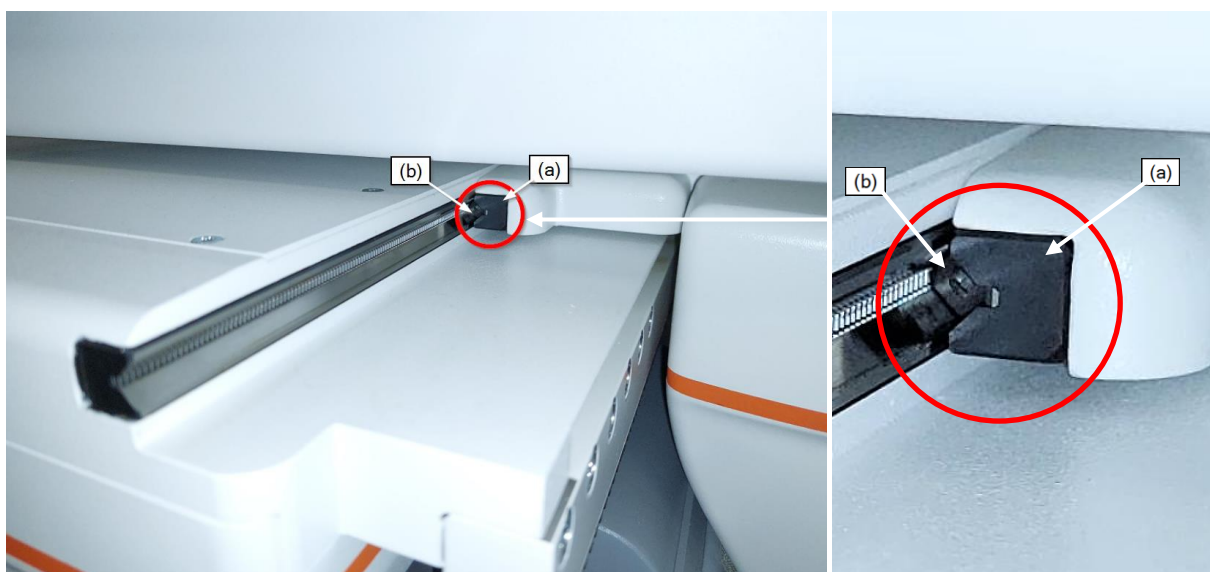
Ilustracja 2: Prawidłowo umieszczone łożysko toczne (b) nie wystaje poza koniec prowadnicy (a)

W tym celu należy przesunąć blat stołu w kierunku poprzecznym aż do mechanicznego końca zakresu ruchu (np. 17 cm) i sprawdzić obie przewodnice zgodnie z Ilustracją 2. Tę samą kontrolę należy powtórzyć na przeciwnym końcu ruchu poprzecznego (np. -17 cm) po drugiej stronie stołu.

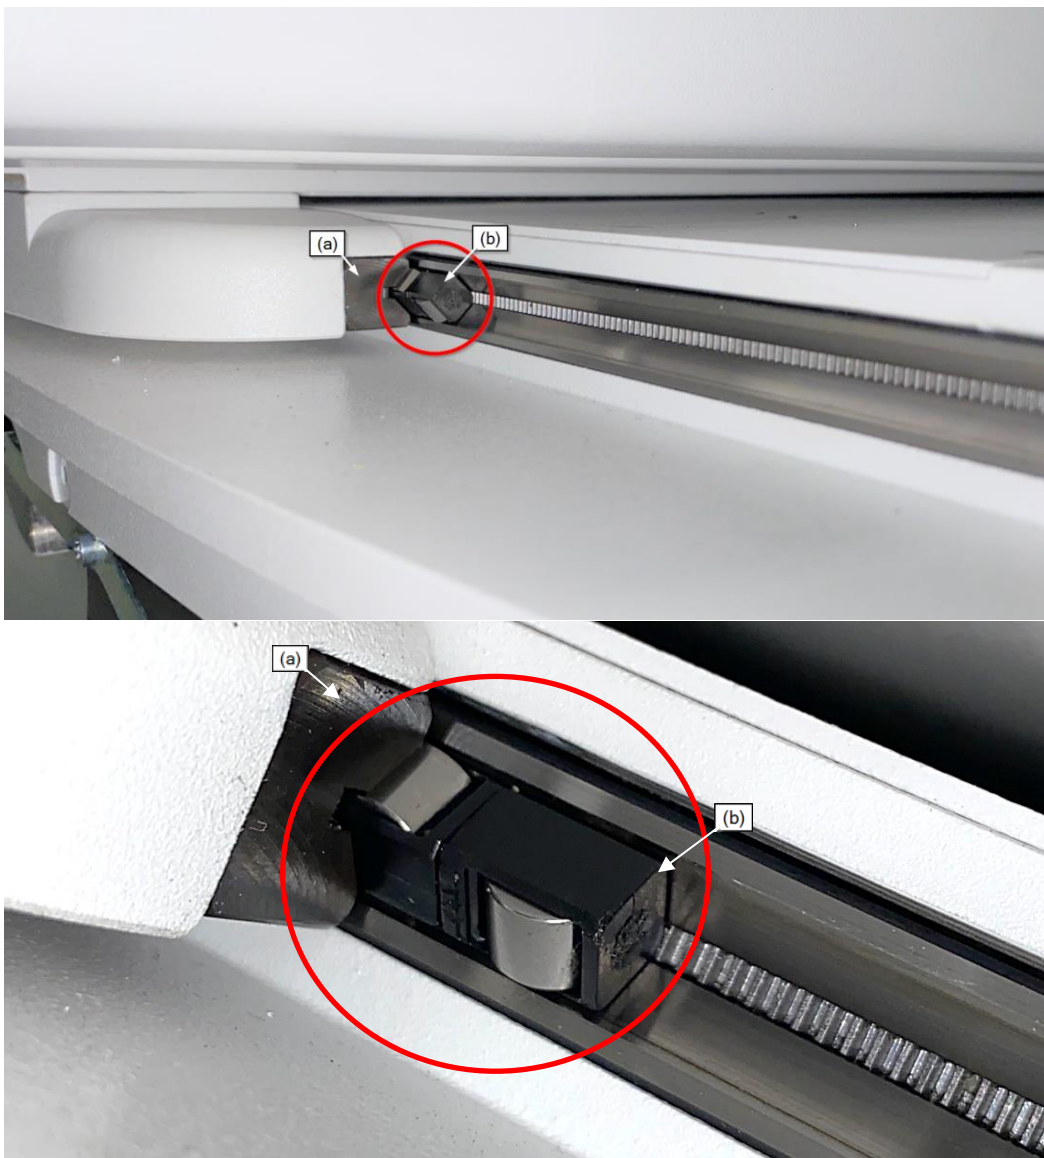
Podczas poprzecznego ruchu stołu może dojść do przemieszczenia łożyska tocznego, które jest częścią prowadnicy liniowej i umożliwi ruch poprzeczny stołu. W rezultacie tego mało prawdopodobnego zdarzenia łożysko toczne może wypaść z prowadnicy liniowej. Dalszą konsekwencją może być utrata połączenia mechanicznego między blatem a podstawą stołu.

Problem wykryto podczas wewnętrznych testów systemu. Podstawową przyczyną jest zastosowanie niewłaściwej siły wstępnego naprężenia przewodnicy liniowej podczas ręcznego montażu produkcyjnego. Ta niewłaściwa siła powoduje, że nie jest możliwe umieszczenie przewodnicy liniowej w prawidłowym położeniu.

Ilustracja 3: Łożysko toczne (b) wystaje poza koniec prowadnicy (a). Jeśli widoczna jest taka sytuacja, należy wezwać serwis i nie wolno rozpoczynać żadnych procedur klinicznych z użyciem tego systemu.

Jeśli łożysko toczne wystaje poza koniec przewodnicy, tak jak widać to na Ilustracji 3, należy wezwać serwis i nie wolno rozpoczynać żadnych procedur klinicznych z użyciem tego systemu.

W stołach operacyjnych, których dotyczy problem, zostanie przeprowadzony przegląd wraz z montażem zabezpieczenia. To zabezpieczenie zmniejsza ryzyko wystąpienia opisanego problemu.
