ADVIA Centaur®  
ADVIA Centaur® XP

### Potencjalne nieszczelności przy czujniku z prętym szklanym w zbiorniku ściekowym

Niniejszy formularz odpowiedzi służy potwierdzeniu, że otrzymali Państwo załączoną ważną informację dotyczącą działania naprawczego CI-16-01.A.OUS z listopada 2015 roku, przesłaną przez firmę Siemens Healthcare Diagnostics, dotyczącą potencjalnych nieszczelności przy czujniku z prętym szklanym w zbiorniku ściekowym. Prosimy o przeczytanie każdego pytania oraz zaznaczenie właściwej odpowiedzi. Wypełniony formularz należy przesłać faksem do Siemens Healthcare Diagnostics pod numer faksu podany na dole strony.

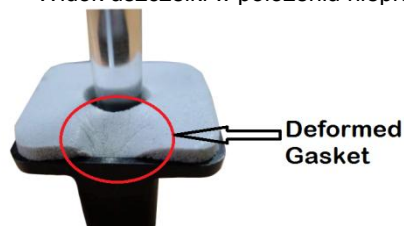
Istnieje możliwość powstania nieszczelności wokół czujnika z prętym szklanym w zbiorniku ściekowym wskutek przemieszczenia się uszczelki na obudowie czujnika.

Na zdjęciach poniżej przedstawiono uszczelkę, widzianą od dołu, w położeniu prawidłowym i nieprawidłowym.

Widok uszczelki w położeniu prawidłowym

Widok uszczelki w położeniu nieprawidłowym

1. Jeżeli uszczelka jest umiejscowiona prawidłowo, należy przejść do procedury wyszukiwania i rozwiązywania problemów, opisanej w Pomocy On-line systemu dla kodu błędu 600 13 24 w celu ustalenia innych możliwych przyczyn błędów związanych z niskim podciśnieniem.
  2. Jeżeli uszczelka nie jest umiejscowiona prawidłowo, należy skontaktować się z centrum wsparcia technicznego firmy Siemens w celu uzgodnienia terminu wymiany.
- Inżynier serwisowy obejrzy czujnik z prętym szklanym podczas następnej wizyty serwisowej i wymieni go w razie potrzeby.
  - W ciągu 30 dni należy wypełnić i odesłać formularz sprawdzający efektywność podjętej akcji naprawczej, załączony do niniejszego pisma.
