### ADVIA Centaur® ADVIA Centaur® XP

#### Pękanie rurek podłączonych do zbiorników rezerwowych

## Pęknięcie rurek podłączonych do zbiorników rezerwowych

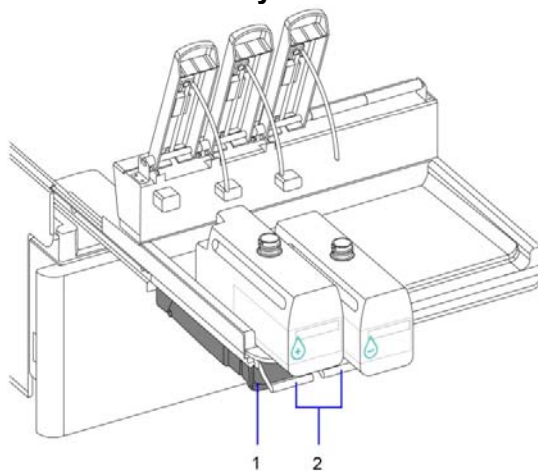
### Rysunek 1. Taca pod zbiornikami rezerwowymi

Firma Siemens Healthcare Diagnostics przeprowadza akcję korekcyjną dotyczącą systemów immunochemicznych ADVIA Centaur i ADVIA Centaur XP i rurek podłączanych do złącza zbiorników rezerwowych. Problem może dotyczyć rurek doprowadzonych do zbiorników płynu płuczącego Wash 1, kwasu i zasady. Stwierdzono, że w niektórych systemach pod wpływem obciążeń mechanicznych dochodziło do niewielkiego pęknięcia rurki przy mocowaniu do zespołu przyłącza zbiorników rezerwowych. Wskutek pęknięcia może dochodzić do nieznacznego skapywania płynu na zbiornik i do tacy umieszczonej pod zbiornikami. Zatem potencjalnie może wystąpić wyciek minimalnej ilości płynu poza system. Skapywanie będzie powodowało szybsze opróżnianie zbiornika niż oczekiwane.

- 
- 1 Taca pod zbiornikami rezerwowymi
  - 2 Zaczepy butelek
-

Sprawdzić system pod kątem obecności płynów na tacy zbiornika. Patrz rys. 1. W przypadku stwierdzenia obecności płynu skontaktować się z Centrum Obsługi Klienta firmy Siemens lub z przedstawicielem lokalnego Serwisu Technicznego firmy Siemens w celu uzgodnienia wizyty.

Serwisanci sprawdzą rurki przy kolejnej wizycie i w razie potrzeby dokonają wymiany.
