**PILNA NOTATKA DOTYCZĄCA BEZPIECZEŃSTWA URZĄDZENIA  
MEDYCZNEGO**

**Infuzyjne pompy strzykawkowe Medfusion™ 3500 i 4000**

Nr ref. w firmie Smiths Medical: 3012307300-03/28/2022-002-C

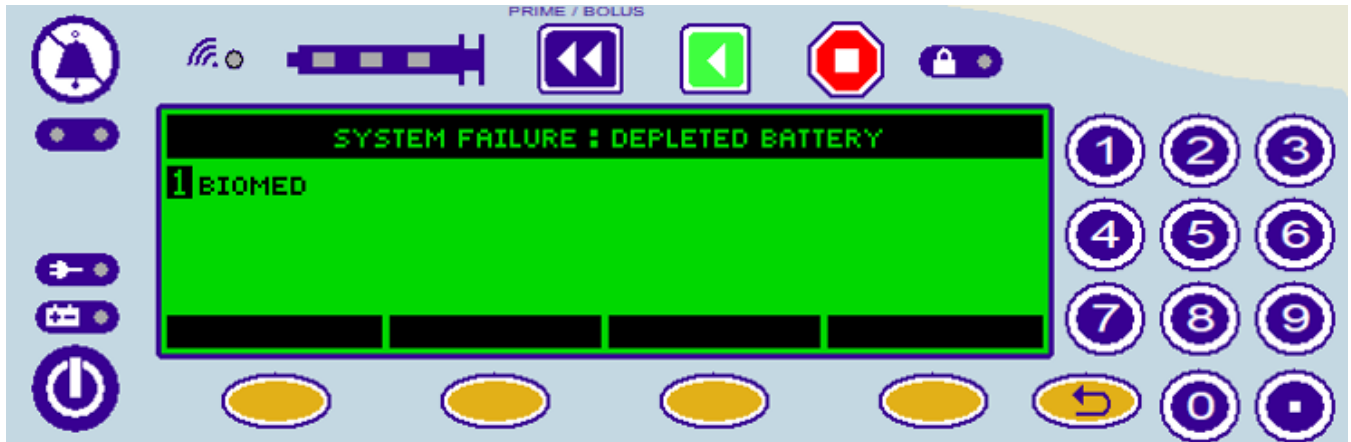
**Jeśli pompa jest odłączona i pracuje przy zasilaniu z akumulatora, system założy rozładowanie akumulatora i wyemituje nieoczekiwany alarm dźwiękowy Depleted Battery (Akumulator rozładowany) (DB), jak pokazano na ilustracji poniżej (ryc. 1), bez wyzwalania alarmu Primary Low Battery (Podstawowy alarm niskiego poziomu naładowania akumulatora).**

Nawet jeśli akumulator jest naładowany w wystarczającym stopniu, każdy trwający wlew zostanie przerwany.

Rycina 1. Alarm System Failure: Depleted Battery (Awaria systemu: akumulator rozładowany).

5. Jeśli ten problem występuje, gdy pompa jest zasilana z akumulatora:
    - Aby wyłączyć pompę, należy nacisnąć przycisk Power (Zasilanie).
    - Należy podłączyć przewód zasilający prądem przemiennym, a następnie włączyć pompę. Można wznowić wlew od momentu, w którym został on przerwany w wyniku alarmu. W tym celu należy wykonać następujące czynności:

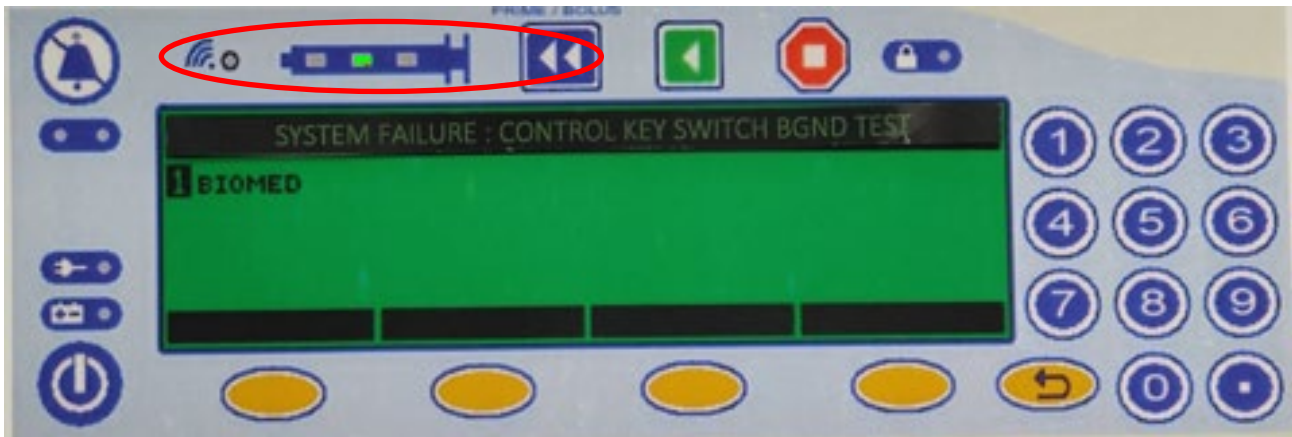
Tryb podaży Intermittent Volume Over Time (Przerywane podawanie objętości w czasie) (IVOT) umożliwia ustawienie podawanej objętości przez określony czas podawania, po którym następuje przerwanie podawania na zaprogramowany czas przerwy, a następnie wzorzec ten jest cyklicznie powtarzany. **Jeżeli alarm System Failure (Awaria systemu) wystąpi w krótkim okienku czasowym, w którym pompa przechodzi z fazy opóźnienia w trybie IVOT do fazy podaży w trybie IVOT, pompa może nadal działać bez możliwości zakończenia wlewu za pomocą przycisków Stop (Zatrzymaj) lub Power (Zasilanie).** Na poniższej ilustracji (ryc. 2) zielona kontrolka wskazuje na wlew trwający pomimo wyświetlania przez pompę alarmu System Failure (Awaria systemu).

Rycina 2. Zielona kontrolka oznacza, że wlew IVOT jest kontynuowany po awarii systemu.

Niezatrzymanie pracy pompy w stanie System Failure (Awaria systemu) może skutkować podaniem nadmiernej ilości leku, co może spowodować poważny uszczerbek na zdrowiu lub zgon. **Jak dotąd do firmy Smiths Medical wpłynęło zgłoszenie jednego przypadku poważnych obrażeń ciała potencjalnie związanych z tym problemem.**

1. **Nie należy korzystać z trybu podaży IVOT, dopóki ten problem nie zostanie rozwiązany w przyszłej aktualizacji oprogramowania.** Zamiast korzystania z programu trybu podaży IVOT należy osobno programować każdy wlew.

2. Jeśli przypadkowo zaprogramowano program trybu podaży IVOT i występuje ten problem:
  - Należy niezwłocznie wyjąć strzykawkę z pompy, aby zatrzymać wlew, a następnie nacisnąć przycisk Power (Zasilanie) w celu wyłączenia pompy.

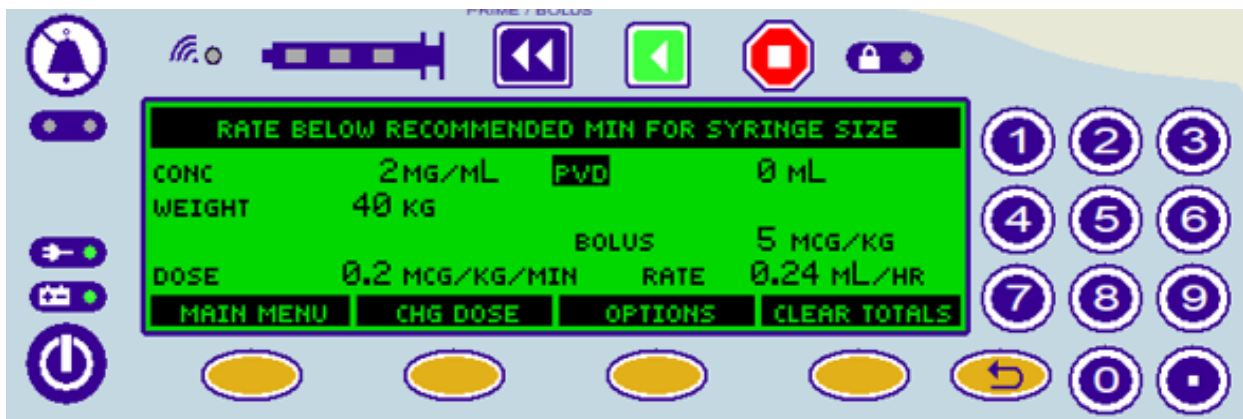
W określonych warunkach w pompie mogą być zastosowane nieprawidłowe parametry strzykawki do określenia, czy zaprogramowana szybkość jest poniżej zalecanego minimum dla danego rozmiaru strzykawki. W takim przypadku pompa wyświetli fałszywy alarm „Rate Below Recommended Minimum for Syringe Size” (Szybkość poniżej zalecanego minimum dla danego rozmiaru strzykawki), chociaż szybkość może być odpowiednia dla wprowadzonej strzykawki. Na poniższej ilustracji (ryc. 3) przedstawiono przykładowy ekran tego alarmu.

Gdy wystąpi taka sytuacja, w konfiguracji na potrzeby kontroli wartości Rate Below Recommended Minimum Rate (Szybkość poniżej zalecanej szybkości minimalnej) pompa wykorzystuje wartość Recommended Minimum Rate (Zalecana szybkość minimalna) dla największej strzykawki tej samej marki zamiast wartości Recommended Minimum Rate (Zalecana szybkość minimalna) dla strzykawki wprowadzonej do pompy. Chociaż ten problem nie wpływa bezpośrednio na dokładność podawania leku, a pompa będzie wyświetlać prawidłową markę i rozmiar strzykawki, **to problem ten może potencjalnie wpływać na podawanie płynów poprzez wpływ na zdolność do szybkiego wykrywania niedrożności przez pompę. Alarmy „Pressure Increasing” (Wzrost ciśnienia) mogą wystąpić wcześniej, niż oczekiwano, lub mogą im towarzyszyć fałszywe alarmy, zarówno w przypadku niedrożności, jak i bez niej.**

Rycina 3. Fałszywy alarm Rate Below Recommended Minimum for Syringe Size (Szybkość poniżej zalecanego minimum dla danego rozmiaru strzykawki).

1. **Jeśli wlew wymaga zastosowania wielu strzykawek, należy każdą strzykawkę zaprogramować jako nowy wlew.**

2. W razie wyświetlenia tego fałszywego powiadomienia o alarmie „Rate Below Recommended Minimum for Syringe Size” (Szybkość poniżej zalecanego minimum dla danego rozmiaru strzykawki) nie należy kontynuować wlewu. Należy usunąć wlew i przeprogramować go, stosując potrzebne parametry wlewu i pożądaną strzykawkę.

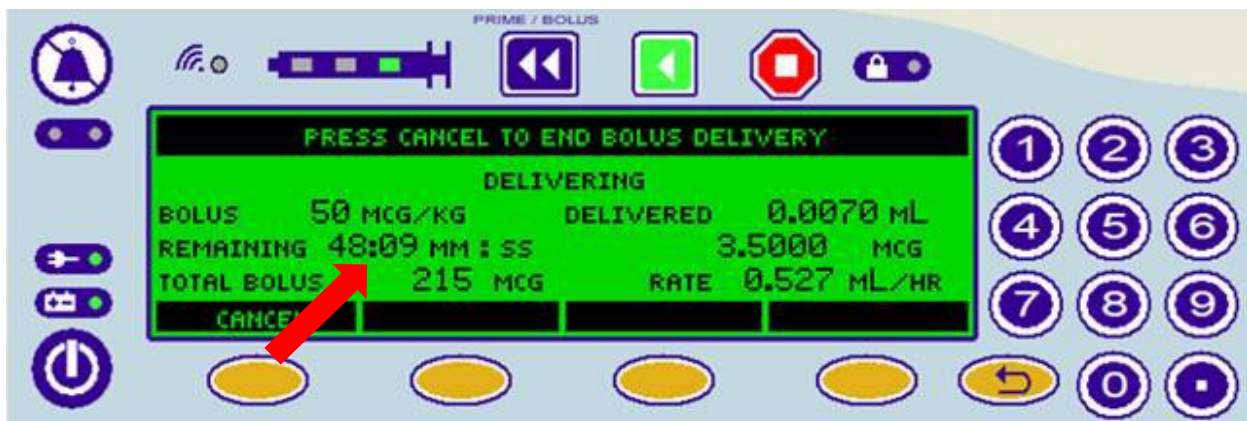
W rzadkich sytuacjach pompa może wyświetlać nieprawidłową wartość pozostałego czasu wlewu dawki bolusa lub dawki nasycającej (patrz ryc. 4). W przypadku wystąpienia tego problemu pompa będzie wykonywać wlew prawidłowo zgodnie z zamierzonym czasem jego trwania, chociaż wyświetlany pozostały czas będzie nieprawidłowy. Pompa odpowiednio przechodzi w tryb ciągłego wlewu po zakończeniu podawania dawki bolusa lub dawki nasycającej zgodnie z zaprogramowaniem.

Rycina 4. Przykład nieprawidłowego pozostałego czasu. Zamiast wpisu „REMAINING 48:09 MM:SS” (Pozostało 48:09 mm:ss) powinien być wyświetlany wpis „REMAINING 04:09 MM:SS” (Pozostało 04:09 mm:ss).

1. Podczas programowania i monitorowania wlewów dawki bolusa i dawki nasycającej należy sprawdzić, czy pozostały czas wyświetlany na ekranie jest taki sam, jak czas zamierzony.
  - Jeśli wyświetlany pozostały czas jest nieprawidłowy, można wykonać jedną z następujących czynności:
