Arnsberg, styczeń 2018

Pilne informacje dotyczące bezpieczeństwa

Informacje dotyczące produktów z serii opraw operacyjnych Aurinio L 110, L 120 L 150 i L 160

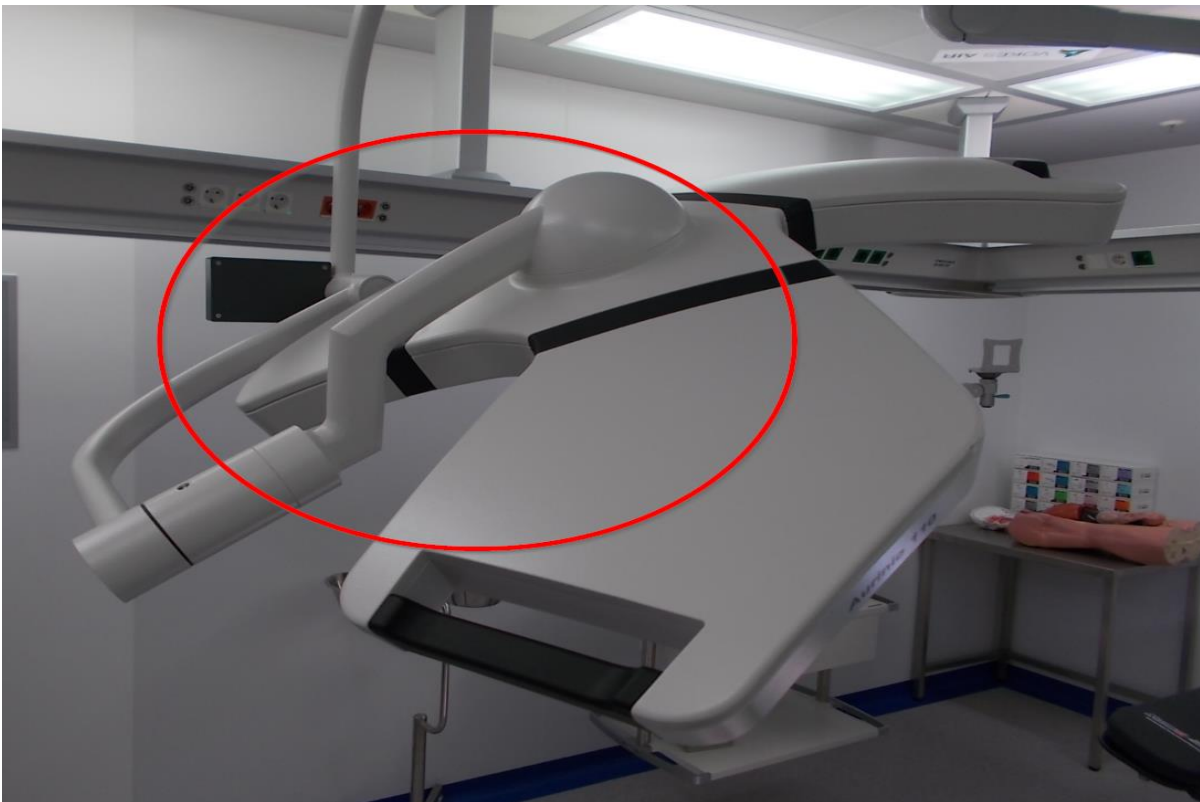
Pęknięcie jest poprzedzone pęknięciami w konstrukcji, patrz ilustracja 1-3.

Ilustracja 1: Ogólny widok oprawy operacyjnej Aurinio – oznaczony element, którego dotyczy problem

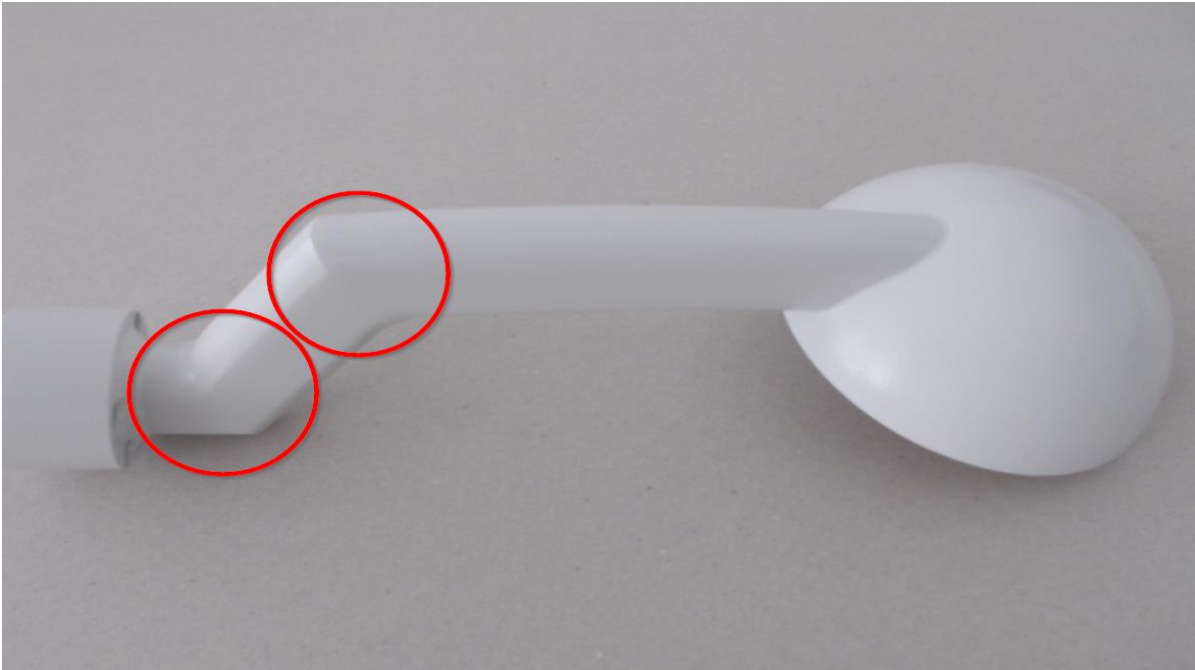
W ramach naszego globalnego monitoringu produktów ustaliliśmy, że w konstrukcji mocującej wyżej wymienionych opraw mogą powstawać pęknięcia. Na skutek tego nośność nie jest już zagwarantowana i może dojść do pęknięcia materiału na spoinie spawalniczej elementu naszych opraw operacyjnych.

Ilustracja 2: Przyłącze oprawy – obszary, których może dotyczyć problem

Element, którego dotyczy problem (przyłącze) oprawy Aurinio OP należy codziennie sprawdzać wzrokowo w celu wykrycia ewentualnych pęknięć, zgodnie z zaznaczonymi obszarami na ilustracji 2, do czasu podjęcia działań naprawczych.

Należy pamiętać, aby kontrolować element pod kątem pęknięć ze wszystkich stron. Jeżeli kontrole niczego nie wykażą, oprawy operacyjne mogą być nadal stosowane do czasu podjęcia działań naprawczych. Należy niezwłocznie sprawdzić ewentualne produkty znajdujące się w magazynie i sprawdzić je zgodnie z informacjami podanymi w tym piśmie.

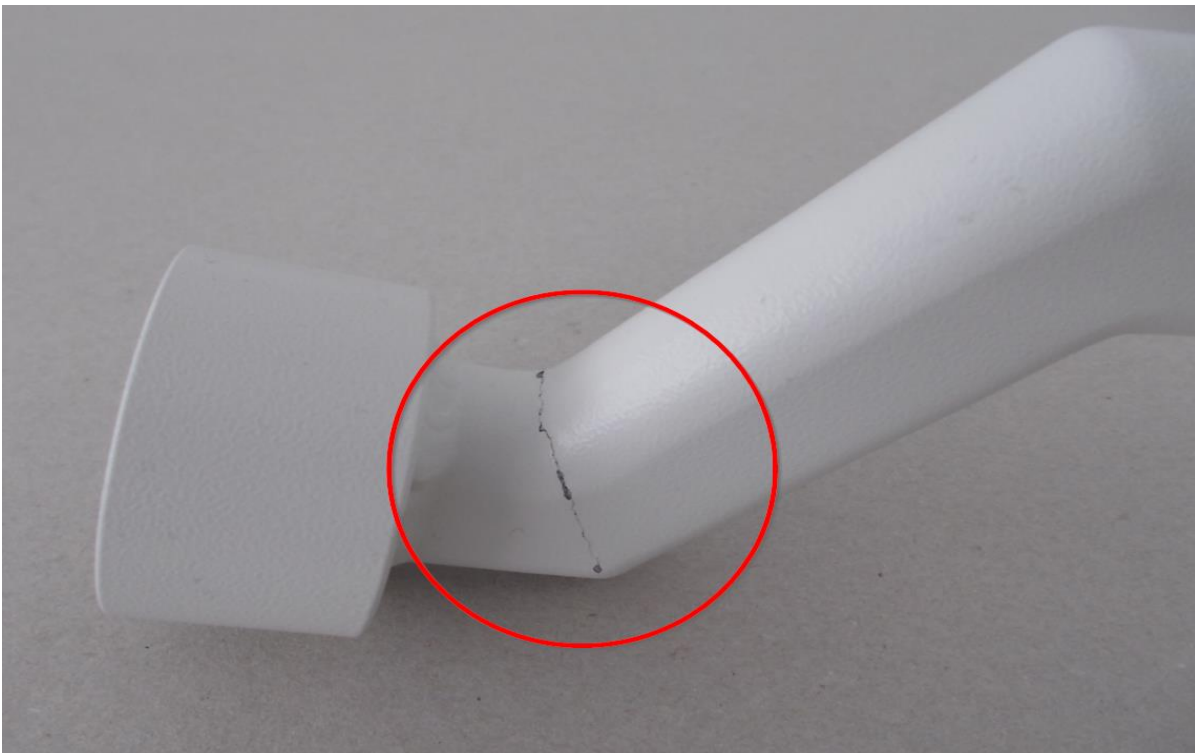
W przypadku wystąpienia takiej awarii może dojść do wyłamania przyłącza oprawy, co może spowodować obrażenia ciała pacjenta, użytkownika lub osób trzecich poprzez obrócenie oprawy w dół. Do tej pory nie zaobserwowaliśmy też spontanicznego pęknięcia przyłącza oprawy. Z naszych badań wynika, że pęknięcie przyłącza oprawy poprzedzone jest pęknięciem lakieru na powierzchni. Można to sprawdzić poprzez kontrolę wzrokową. Powstałe pęknięcie powoli powiększa się.

Poniższa ilustracja przedstawia odnośny element (przyłącze oprawy) z ewentualnie widocznymi pęknięciami.

Ilustracja 3: Przyłącze oprawy – widoczne pęknięcie

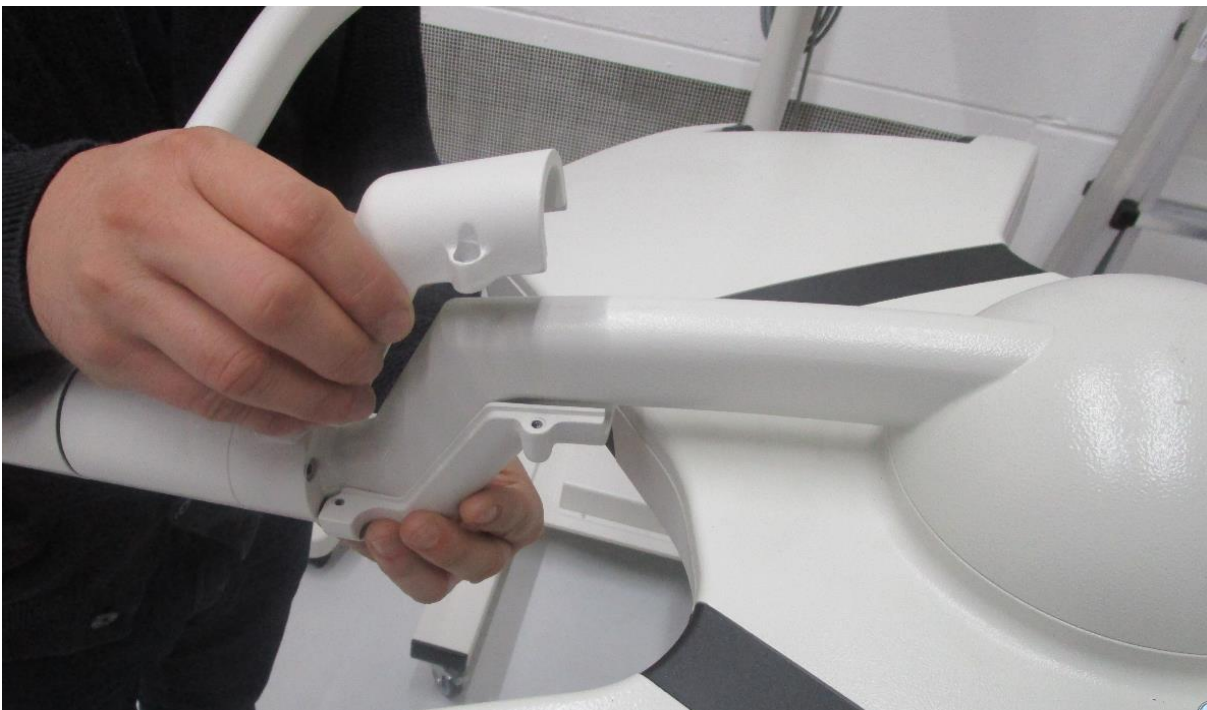
Ilustracja 4: Montaż zestawu zabezpieczającego

Do pisma załączamy niezbędne materiały do przeprowadzenia działań naprawczych. Poniższe ilustracje przedstawiają sposób montażu oraz zamontowany zestaw zabezpieczający. Montaż zestawu zabezpieczającego opisany jest w instrukcji montażu.

Produkty, których dotyczy problem, należy niezwłocznie zabezpieczyć zgodnie z instrukcją montażu.

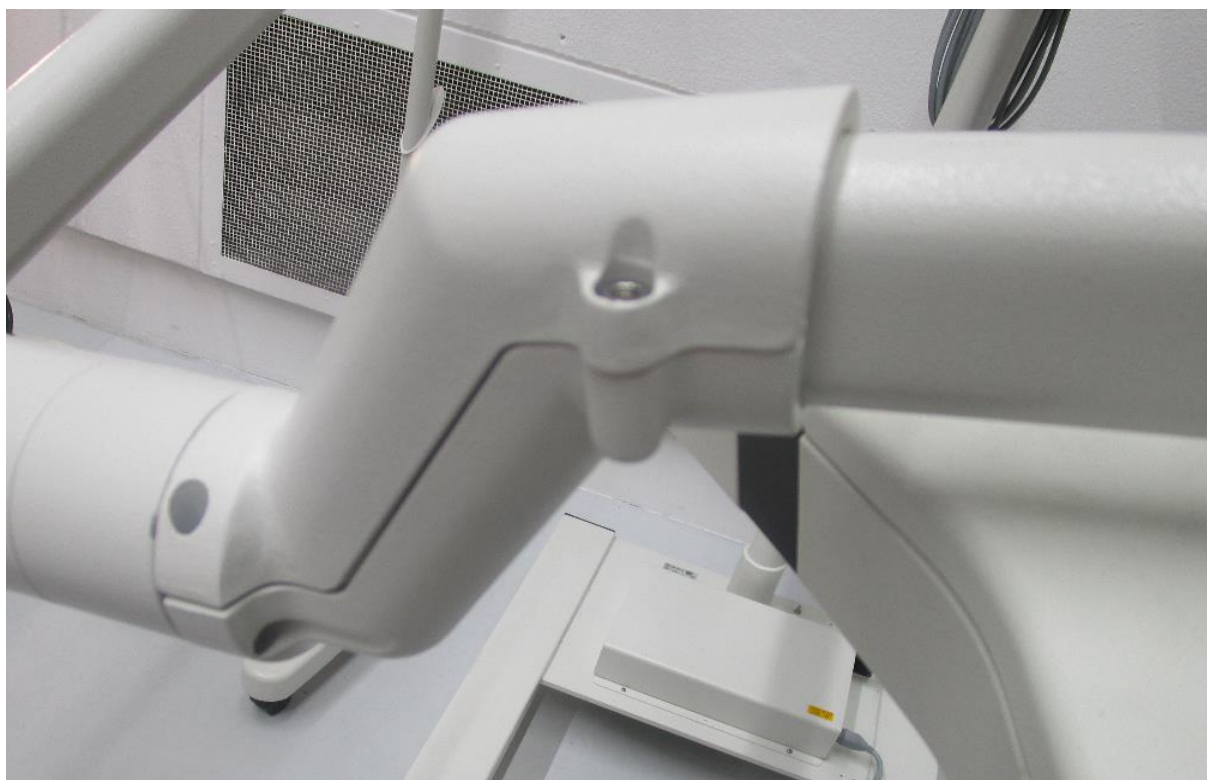
Ilustracja 5: Zamontowany zestaw zabezpieczający
