**NOTATKA BEZPIECZEŃSTWA DOTYCZĄCA WYROBU MEDYCZNEGO – WYCOFANIE PRODUKTU**

Szyna na paluch koślawy Stoffella DC Hallux Splint

Stoffella DC Hallux Splint, Link Stoffella Internal Hallux Fixator bagnet 3 mm, sterylny, Stal nierdzewna

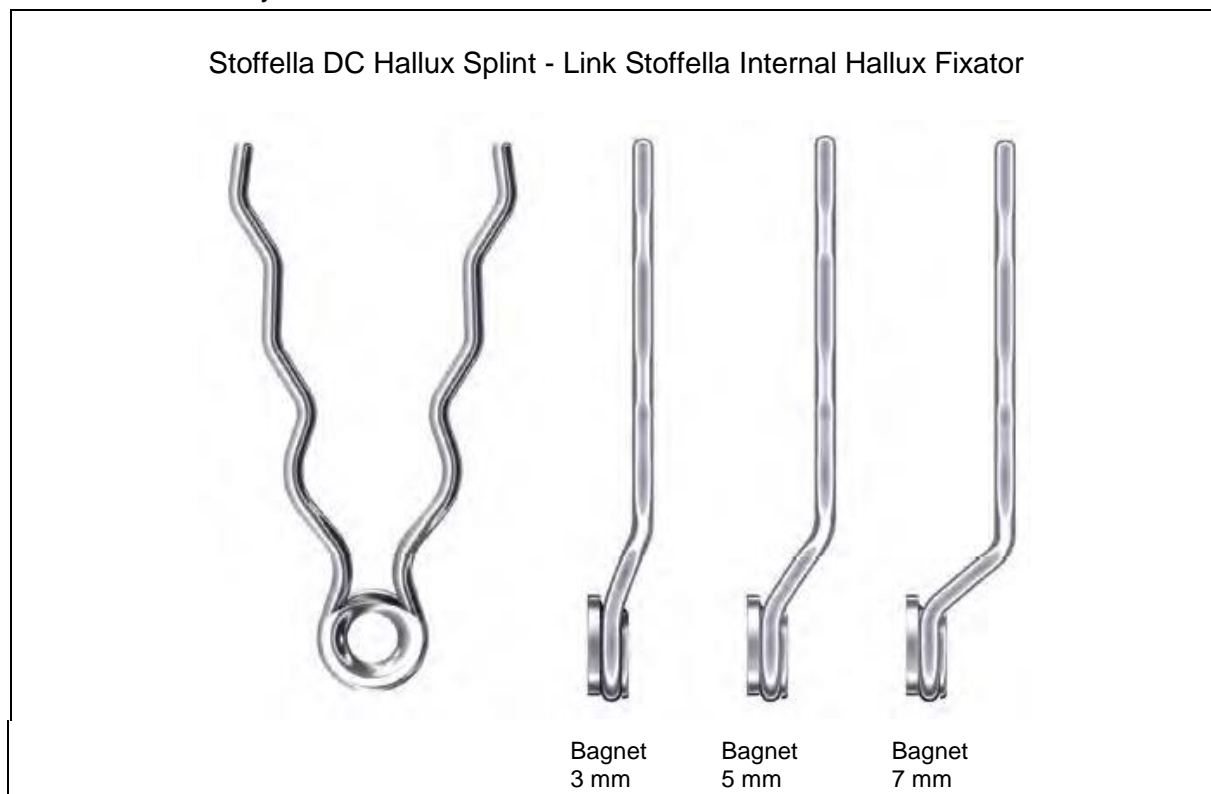
Nazwa handlowa wyrobu:

Dotarła do nas informacja, że offset/bagnet szyny Stoffella DC-Hallux Splint wynosi 5 mm zamiast zamierzonych 3 mm. Dotyczy to zamówienia produkcyjnego na 101 części.

Większy offset/bagnet szyny może spowodować większą lateralizację kłykcia i może dojść do nadmiernej korekcji.

- W przypadku posiadania na stanie któregośkolwiek z omawianych produktów należy odesłać produkty do firmy Waldemar Link GmbH & Co. KG.
- Wymiana nie będzie wiązała się z żadnymi kosztami dla adresata. W razie jakichkolwiek pytań dotyczących uzyskania produktów zastępczych do przyszłych operacji należy skontaktować się z lokalnym przedstawicielem handlowym lub działem obsługi klienta dla produktów Link.
- Będziemy wdzięczni za odesłanie nam w każdym przypadku odpowiedzi faksem do dnia **31 marca 2023** jako dokumentacji wycofania produktu. Dotyczy to także sytuacji, jeśli adresat nie posiada na stanie żadnego z wymienionych produktów lub jeśli produkty te nie wykazują danej wady.
